# COMUNE DI MEDIGLIA (MI)

## STUDIO COMUNALE DI GESTIONE DEL RISCHIO IDRAULICO

GIUGNO 2021

RELAZIONE GENERALE

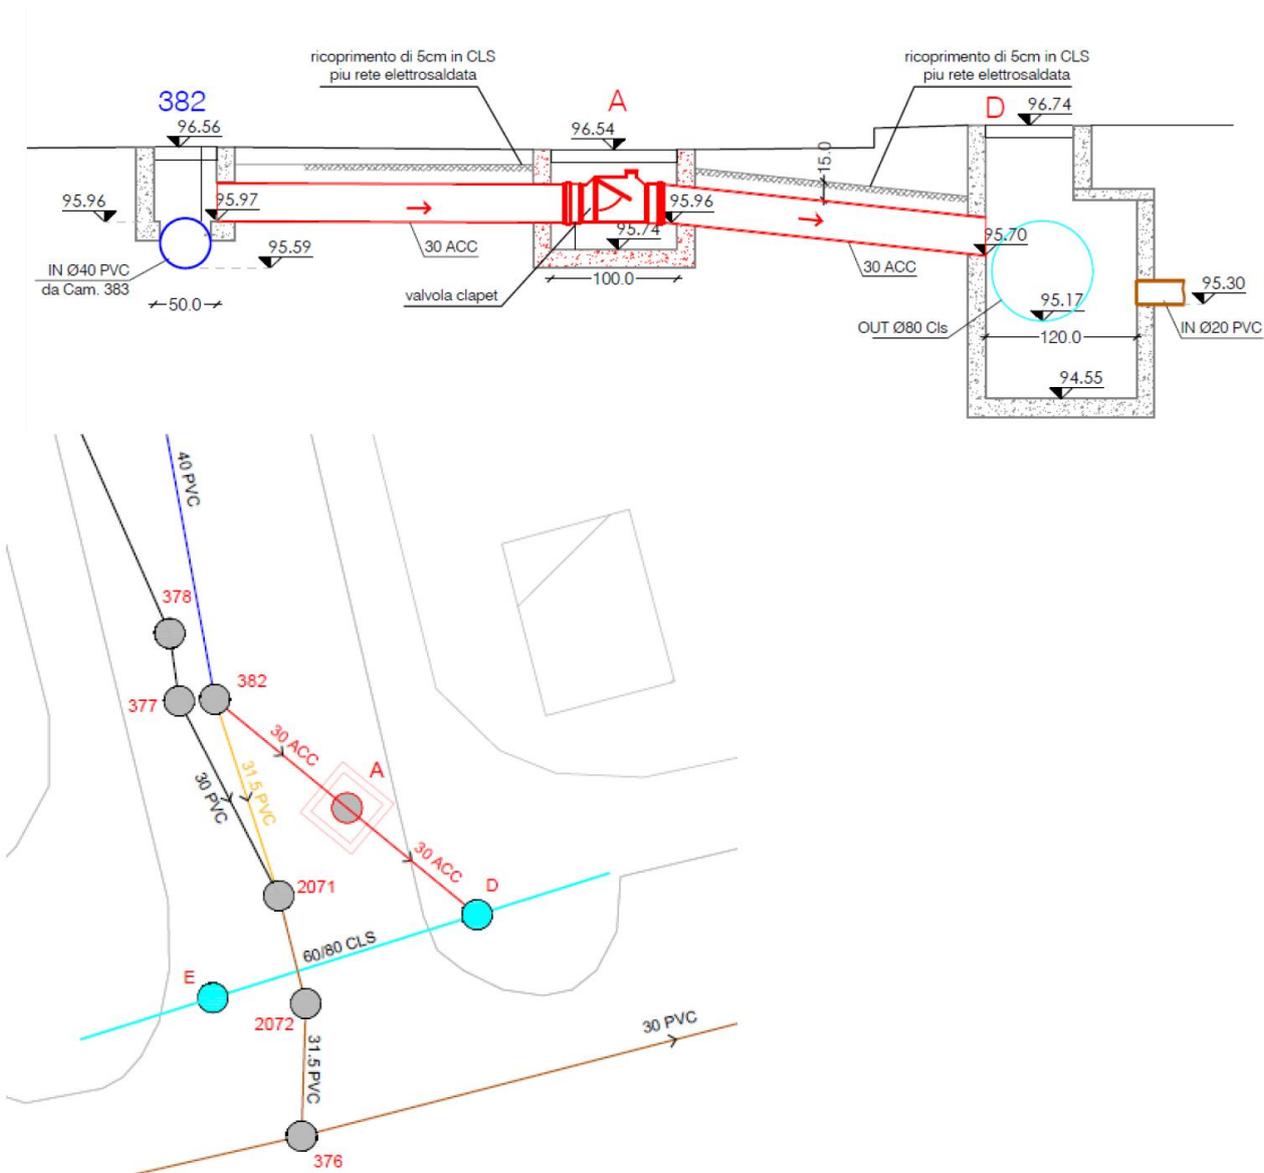
Figura 22. Intervento previsto dall'area tecnica CAP.

L'intervento, identificato con codice CAP: 139547/15 redatto dall'Area Tecnica di CAP Holding con data di aggiornamento 21/08/2015 (Ing. Vargiu e Ing. Parisi), è stato inserito fra gli interventi strutturali previsti nel presente piano (intervento IS09).

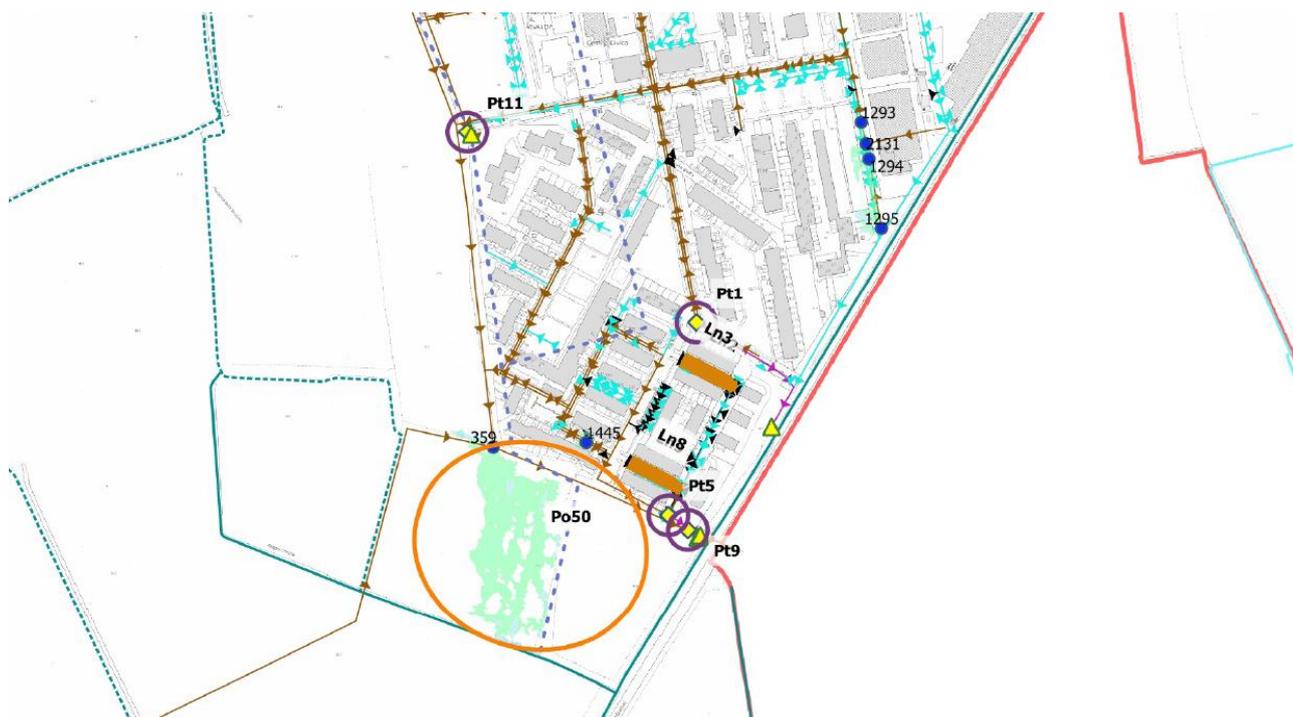
Figura 23. Criticità Frazione Mombretto (Stralcio Tav. 1.1a allegata)

ME CRI 998 (Rif. Criticità puntuali Pt7)

Gli interventi non strutturali riguarderanno anche la pulizia dello scarico di troppo pieno esistente a servizio della stazione di sollevamento e conferente nel fontanile Crosina, concordando con il proprietario/gestore la periodica pulizia dell'alveo per agevolare il deflusso delle acque di sfiorate. Il Comune di Mediglia effettuerà analogo intervento di pulizia nel tratto di propria competenza a margine della frazione Mombretto, lungo la SP della Cerca.

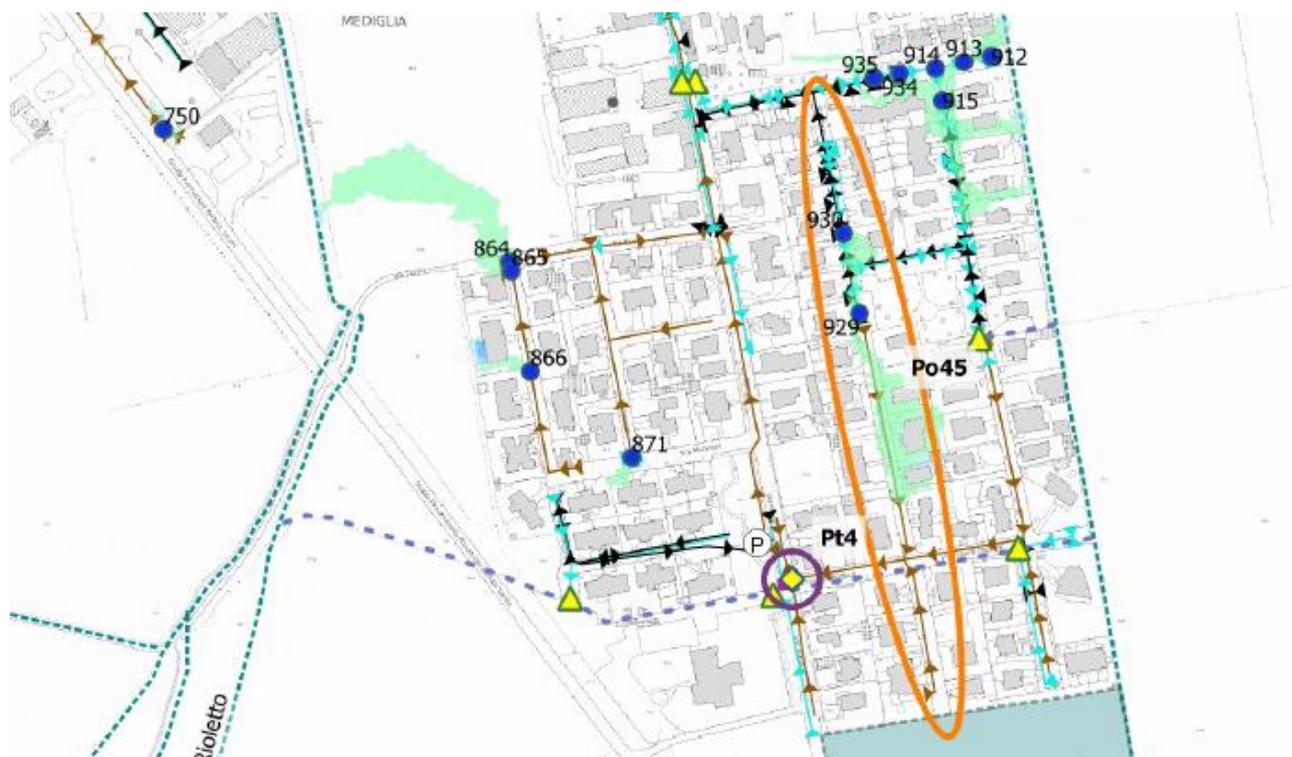
Sinistro ai danni dell'intera via Matteotti. Si tratta di danni da allagamento in occasione di temporali verificatisi durante gli eventi del luglio 2014. La causa è stata attribuita a sovraccarico idraulico della rete con conseguente sollevamento chiusini e allagamento stradale. L'estensione è riferita alla sede stradale ed alle abitazioni ed è stata riscontrata con il modello idraulico utilizzato nel presente studio.

Figura 24. Criticità Mediglia (Stralcio Tav. 1.1b allegata)

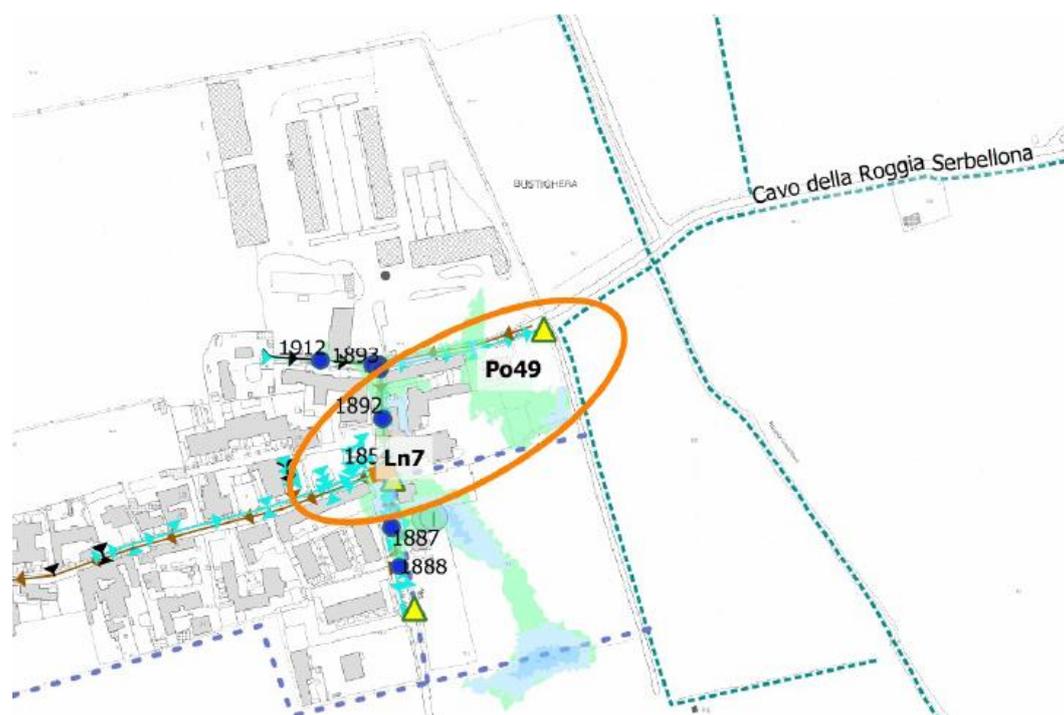
La rete fognaria recapita in un canale tombinato, non appartenente al reticolo, che a sua volta scarica nella Roggia Serbellona. Su tale canale sono stati effettuati interventi di pulizia che hanno sortito effetti positivi; in ogni caso la criticità permane, come evidenziato dalle risultanze del modello idraulico che mostrano diffusi allagamenti (vedasi criticità ME\_SRI).

Figura 25. Criticità Frazione Bustighera (Stralcio Tav. 1.1b allegata)

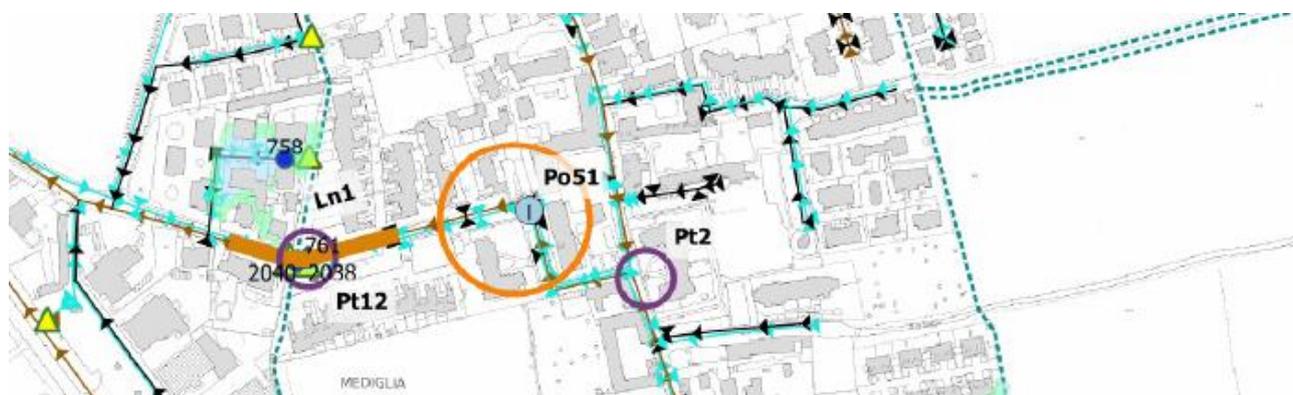
Non essendo quindi del tutto chiara la dinamica del problema, risulterebbe necessario un approfondimento di indagine al fine di chiarire anche eventuali carenze proprie della rete privata appartenente al condominio residenziale, piuttosto che della sola rete pubblica. Viene segnalato inoltre dal Comune di Mediglia che alla rete di drenaggio delle acque bianche risultano allacciati solo gli insediamenti residenziali costruiti dopo il 2000.

Figura 26. Criticità Mediglia (Stralcio Tav. 1.1b allegata)

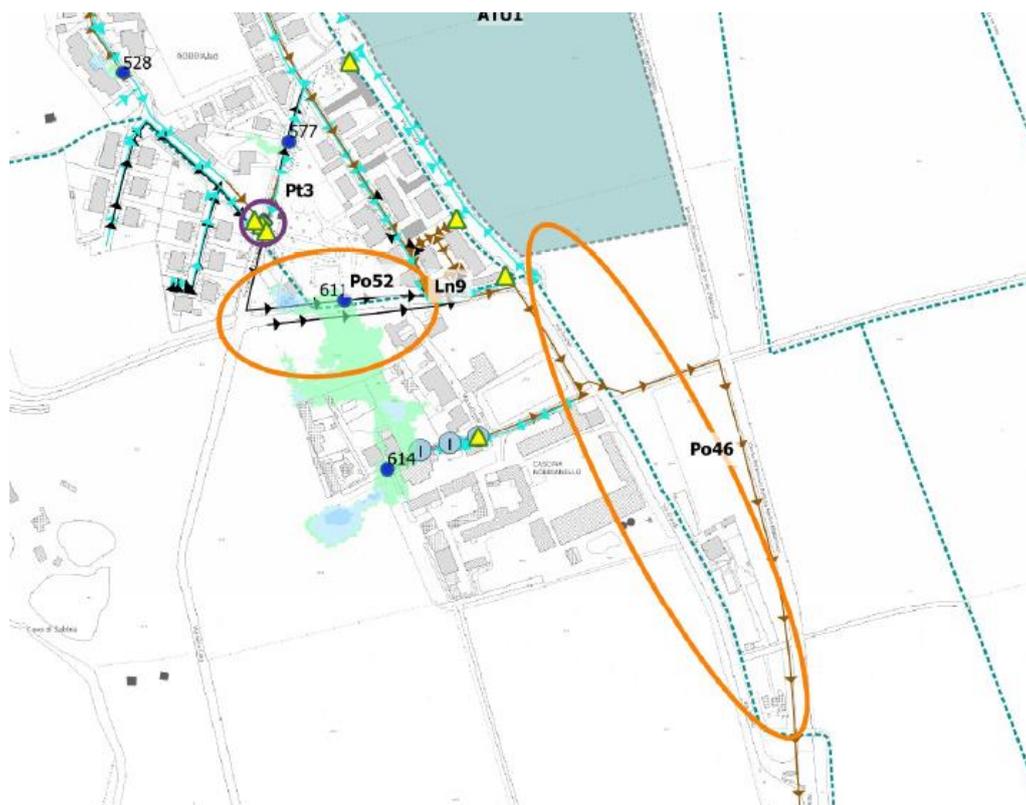
In frazione Robbiano, nelle vie Borsellino e Falcone, sono stati lamentati allagamenti per rigurgito idraulico della fognatura anche ai danni di alcune recenti lottizzazioni provviste di reti separate. In particolare, per quanto attiene le abitazioni di Via Falcone, tali fenomeni hanno interessato anche la fognatura delle acque nere, evidenziando l'ipotesi che vi siano allacciamenti abusivi di scarico delle acque bianche meteoriche e/o effetti per acque parassite. La modellazione idrodinamica del territorio (vedasi oltre) ha confermato tale criticità.

Figura 27. Criticità Frazione Robbiano (Stralcio Tav. 1.1a allegata)

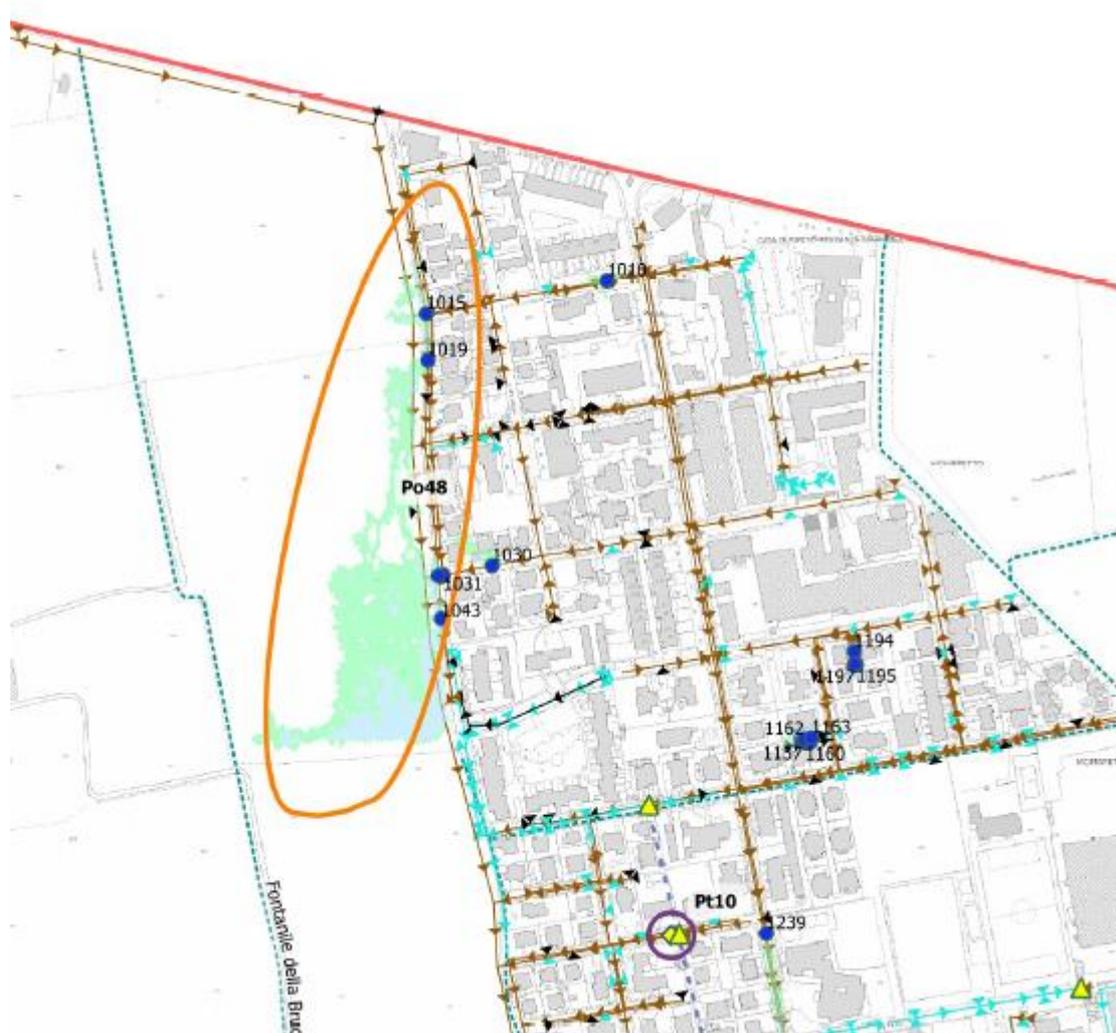
Figura 28. Criticità Frazione Mombretto (Stralcio Tav. 1.1a allegata)

In ogni caso si è riscontrato come tale problematica possa essere significativamente ridotta mediante interventi strutturali di eliminazione delle portate parassite in arrivo nel collettore dal Comune di Pantigliate (vedasi intervento IS5).
