COMUNE DI MEDIGLIA (MI)

STUDIO COMUNALE DI GESTIONE DEL RISCHIO IDRAULICO

ALTENE INGEGNERI ASSOCIATI

RELAZIONE IDRAULICA

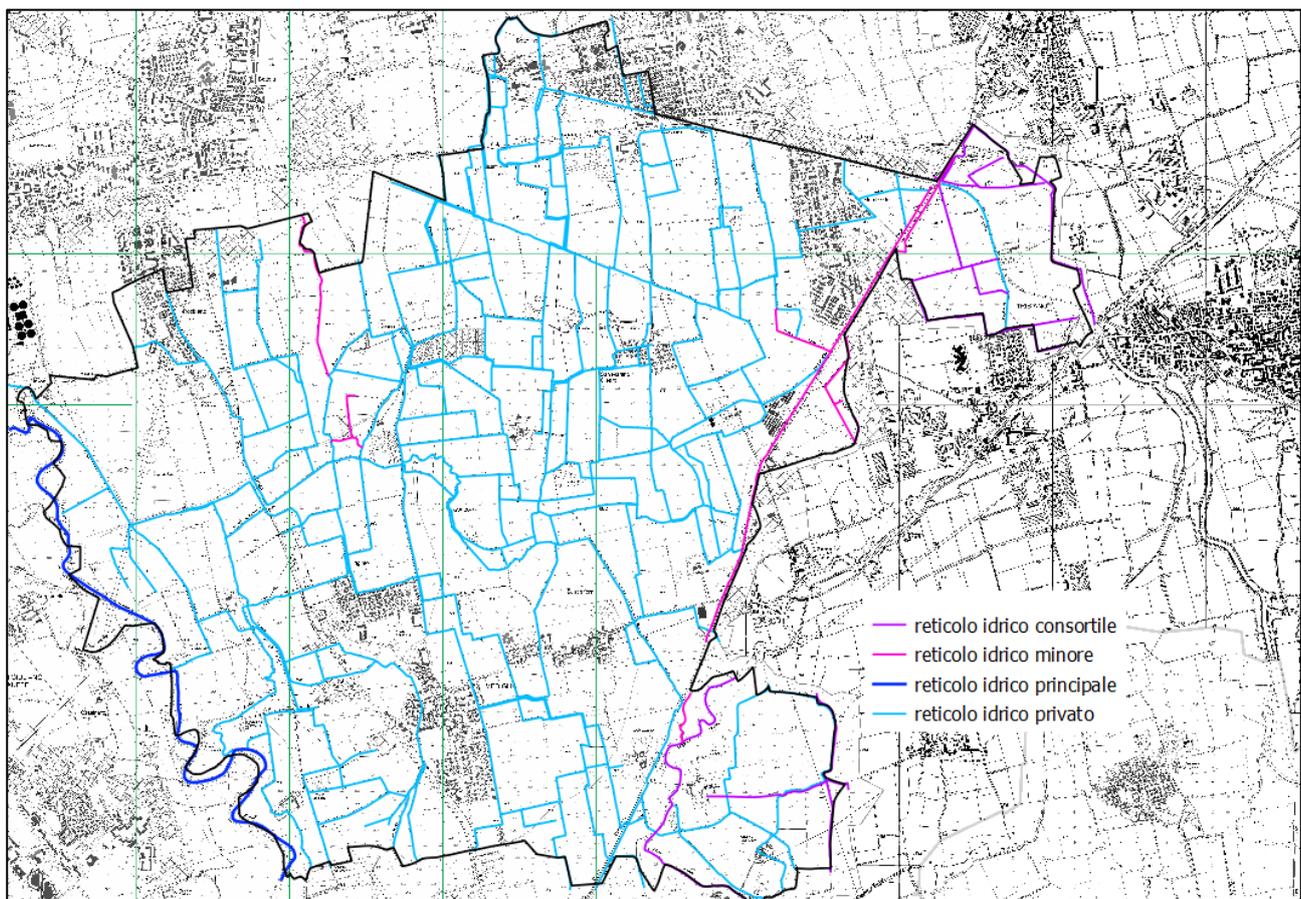
Figura 2. Reticolo idrico. In blu il principale, in azzurro il reticolo privato, in magenta il reticolo consortile, in viola il reticolo idrico minore e in nero il confine comunale.

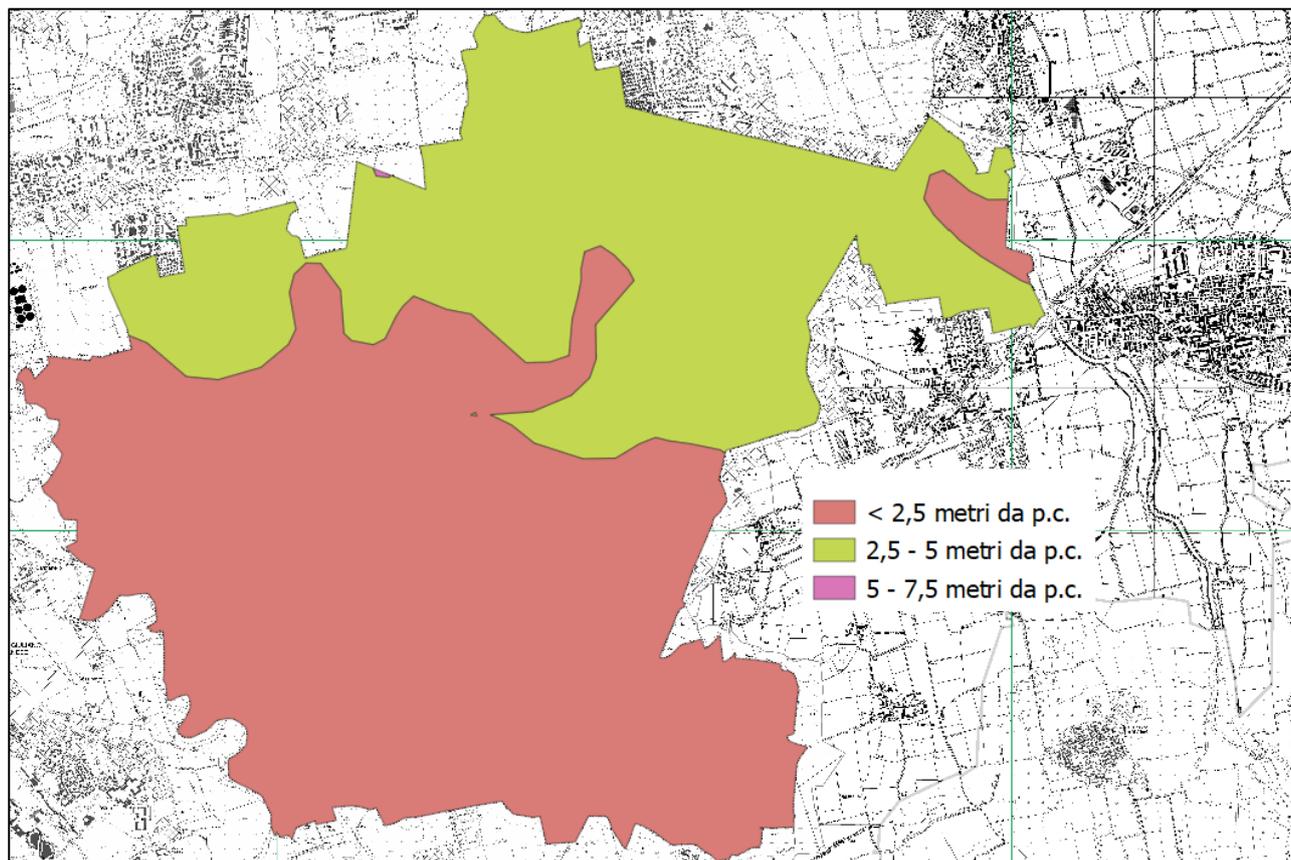
Altro elemento fondamentale dal punto di vista idrogeologico è la falda la quale risulta, nei territori a sud di Milano, generalmente alta. La limitata soggiacenza che contraddistingue anche il comune di Mediglia sarà da tenere in considerazione quando si progetteranno gli interventi di infiltrazione delle acque meteoriche.

Figura 3. Soggiacenza come di Mediglia. Fonte PGT.

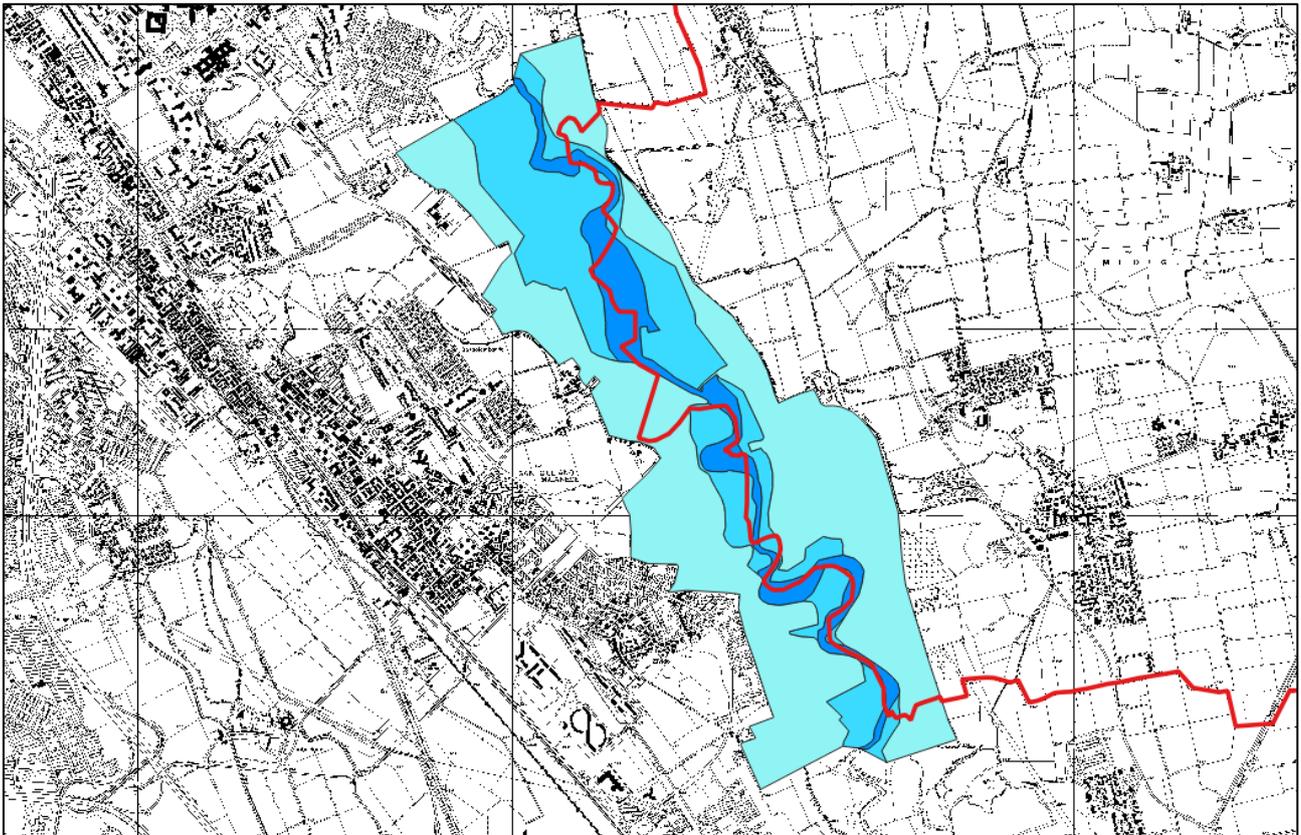
Figura 4. La cartografia delle aree a diversa pericolosità nella zona esaminata per l'ambito RP: L – scenario raro – azzurro chiaro, M – scenario poco frequente – azzurro, H – scenario frequente – azzurro scuro. In rosso il confine comunale

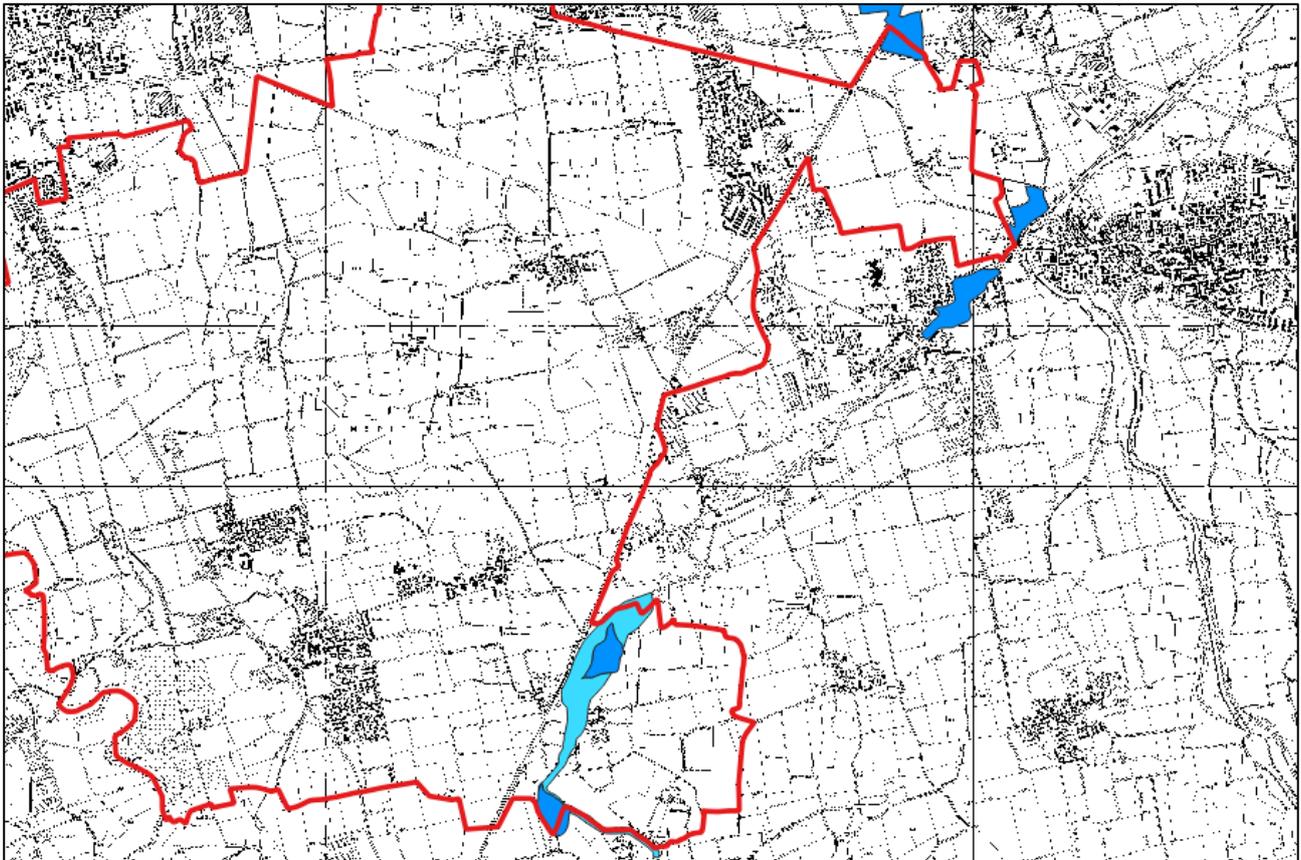
Figura 5. La cartografia delle aree a diversa pericolosità nella zona esaminata per l'ambito RSP: L – scenario raro – azzurro chiaro, M – scenario poco frequente – azzurro, H – scenario frequente – azzurro scuro. In rosso il confine comunale.

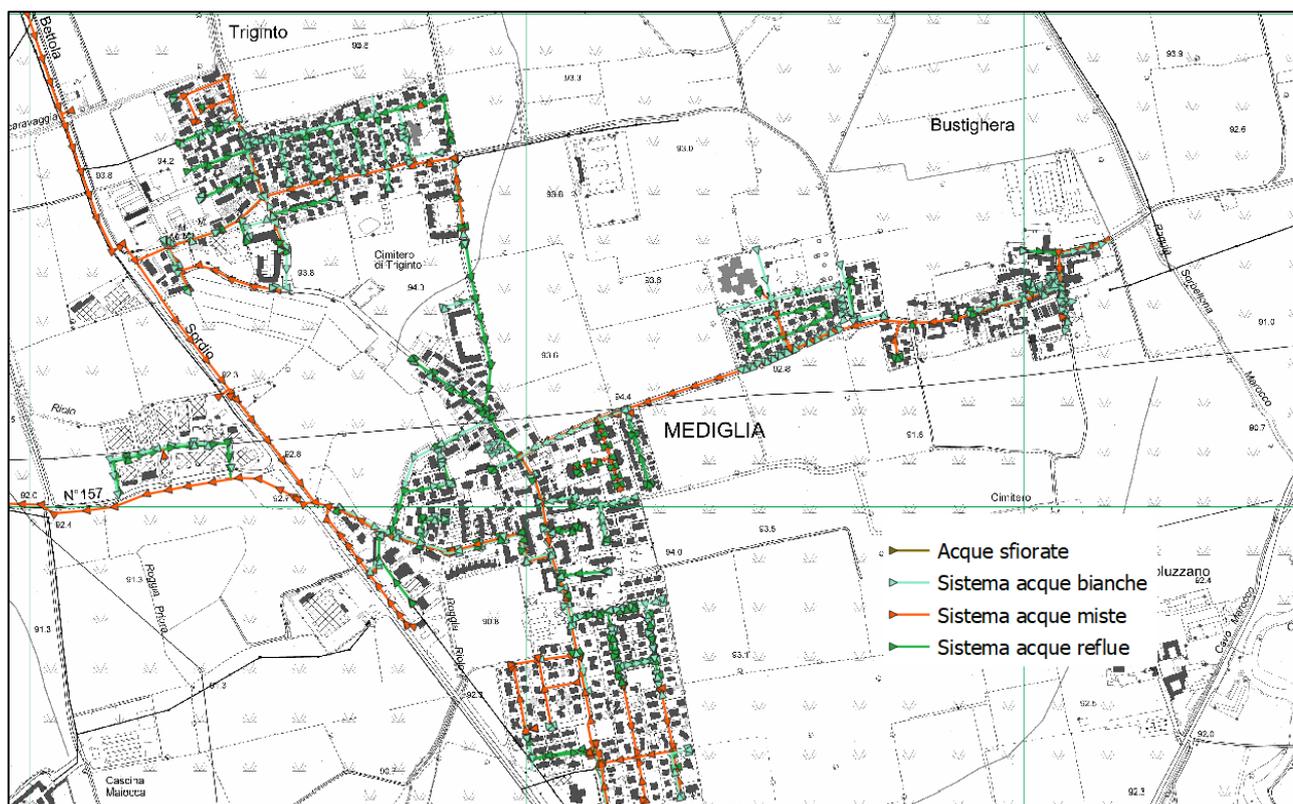
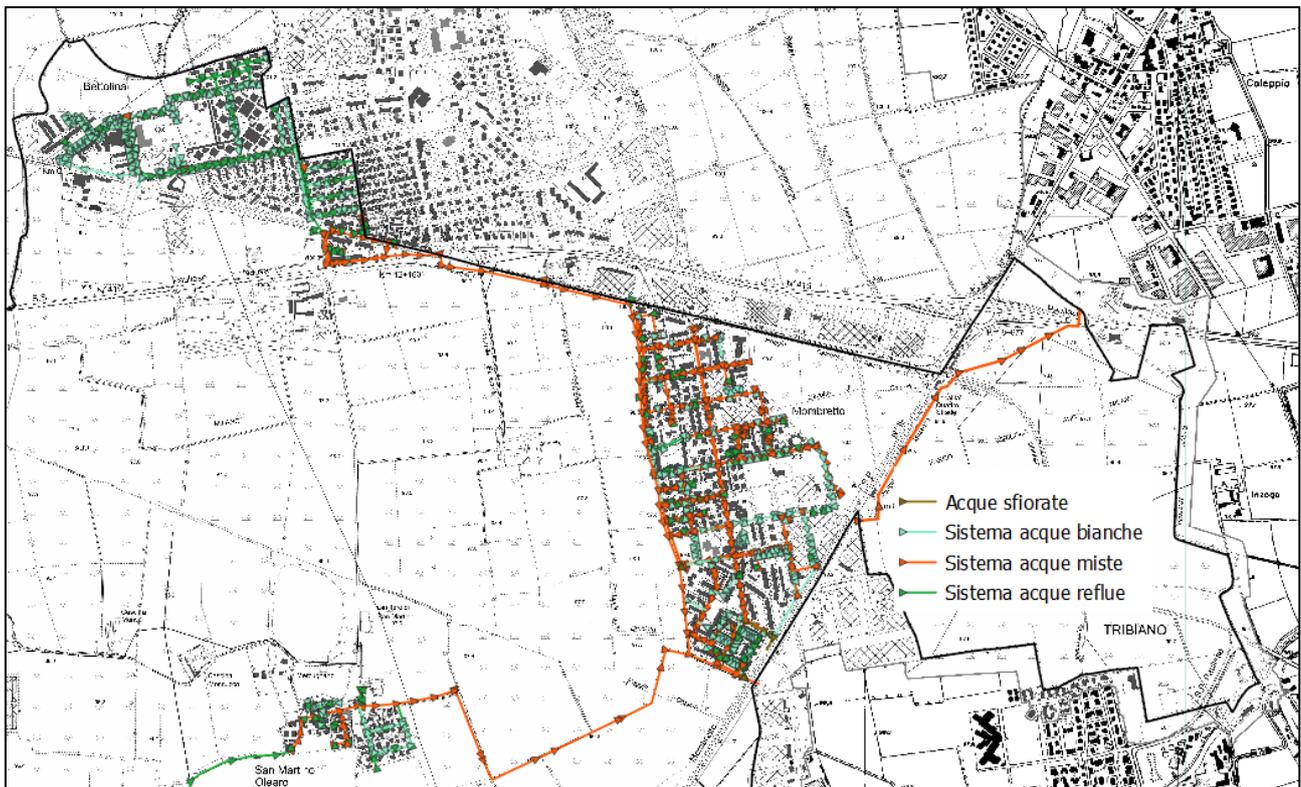
La rete fognaria presenta 67 punti di scarico in rogge e reticolo minore

Figura 6. Estratti della rete fognaria a Mediglia.

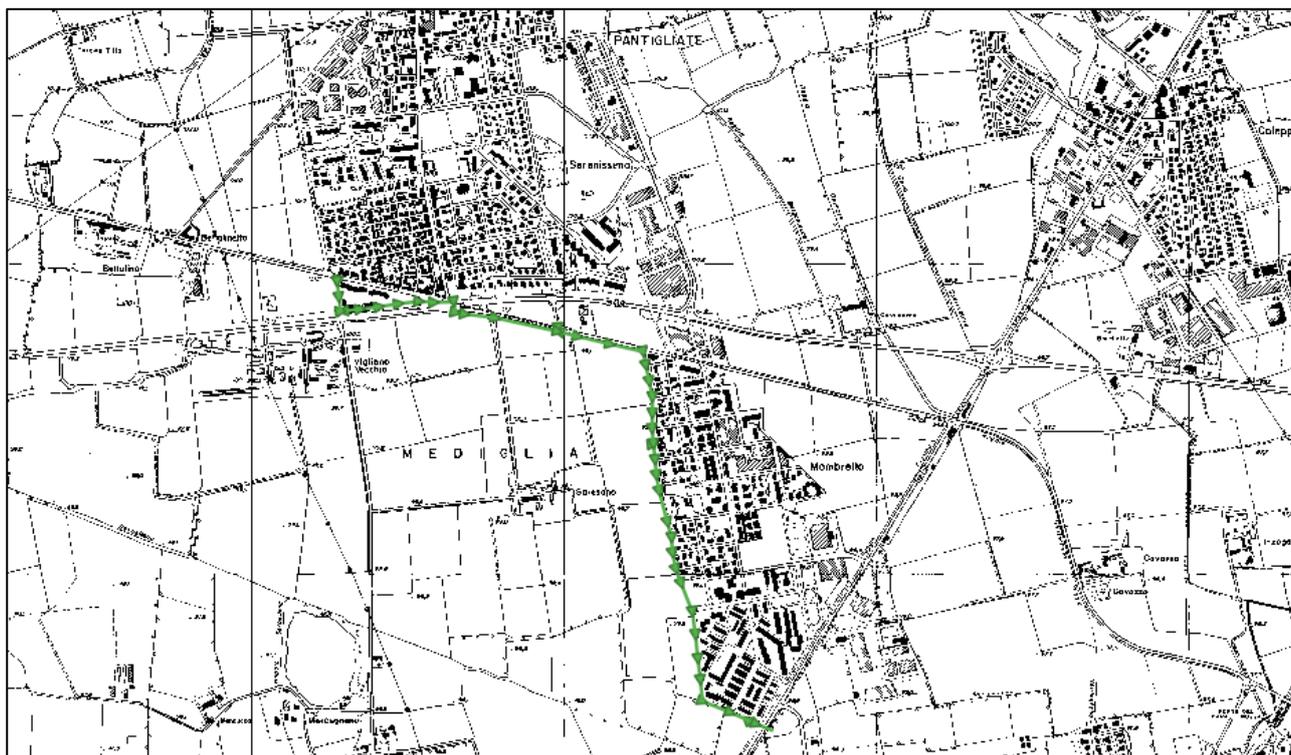
Figura 7. Macrobacino di afferenza del comune di Mediglia (in alto) e dettaglio collettore consortile transitante nel comune di Mediglia (in basso evidenziati in verde)

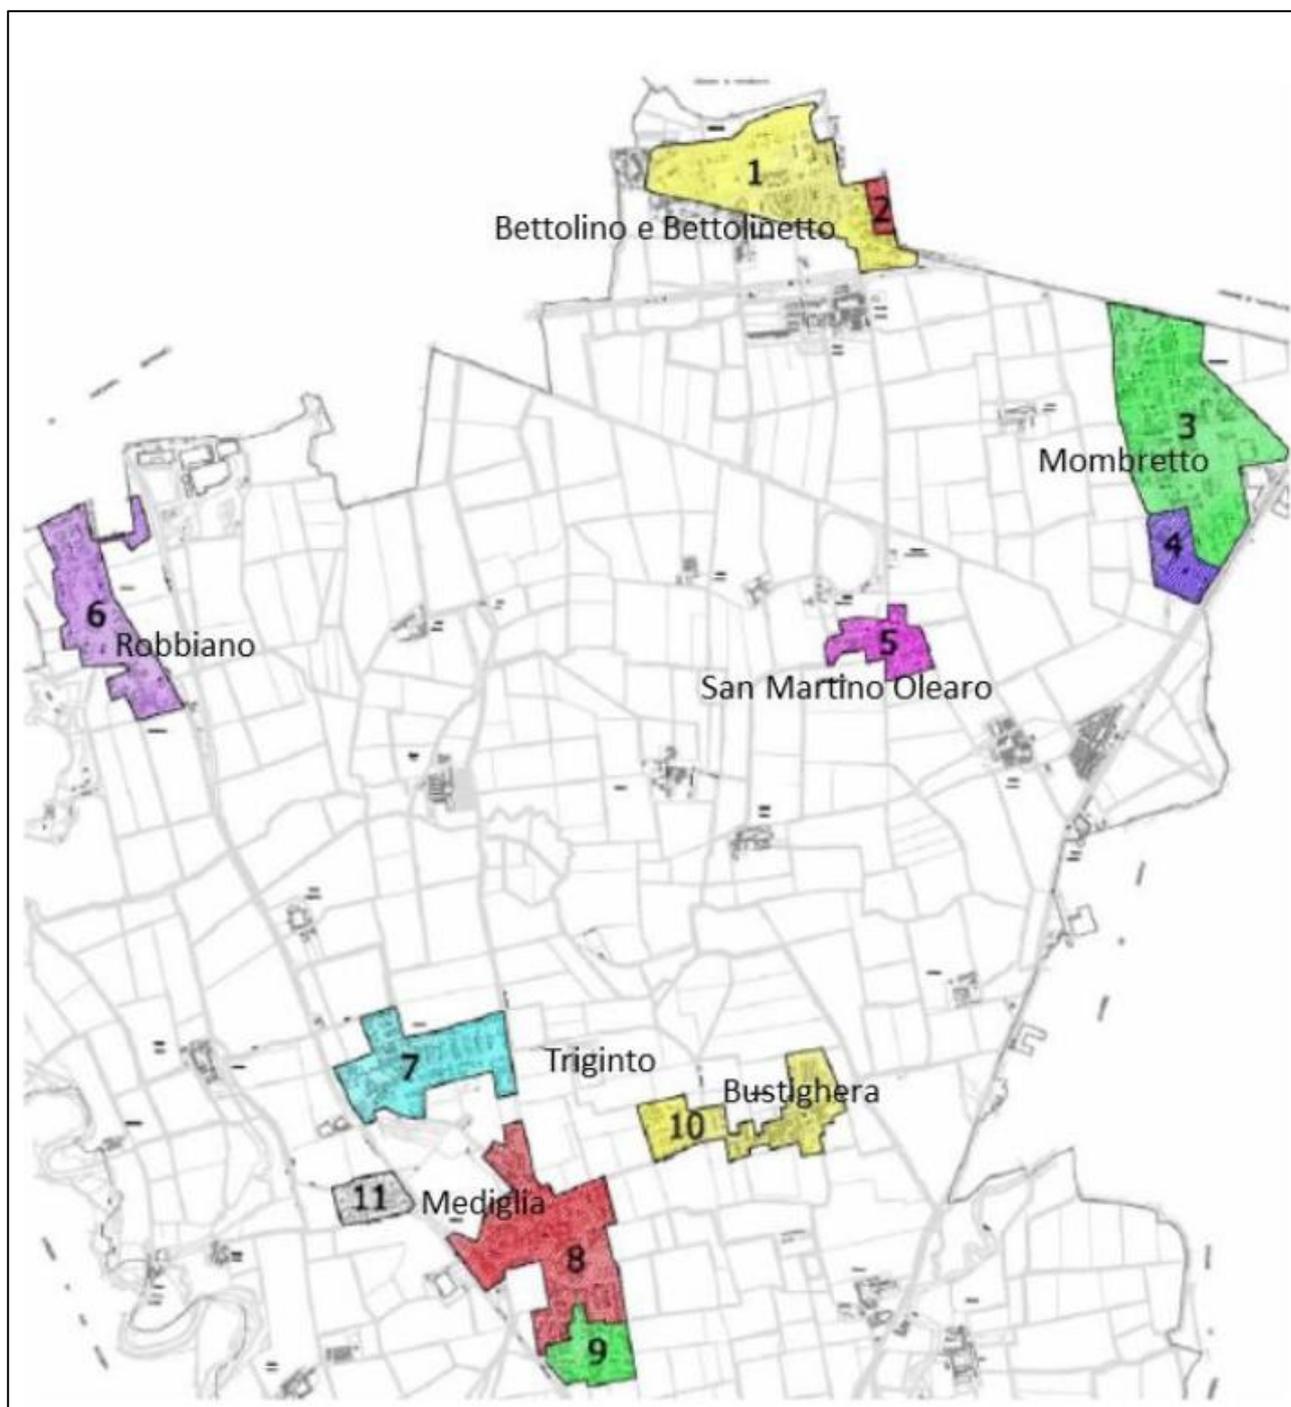
Con riferimento al rilievo condotto nel 2010, la rete di raccolta delle acque reflue del comune di Mediglia può essere divisa in 11 bacini di raccolta principali come da figura successiva.

Figura 8. Bacini di raccolta.

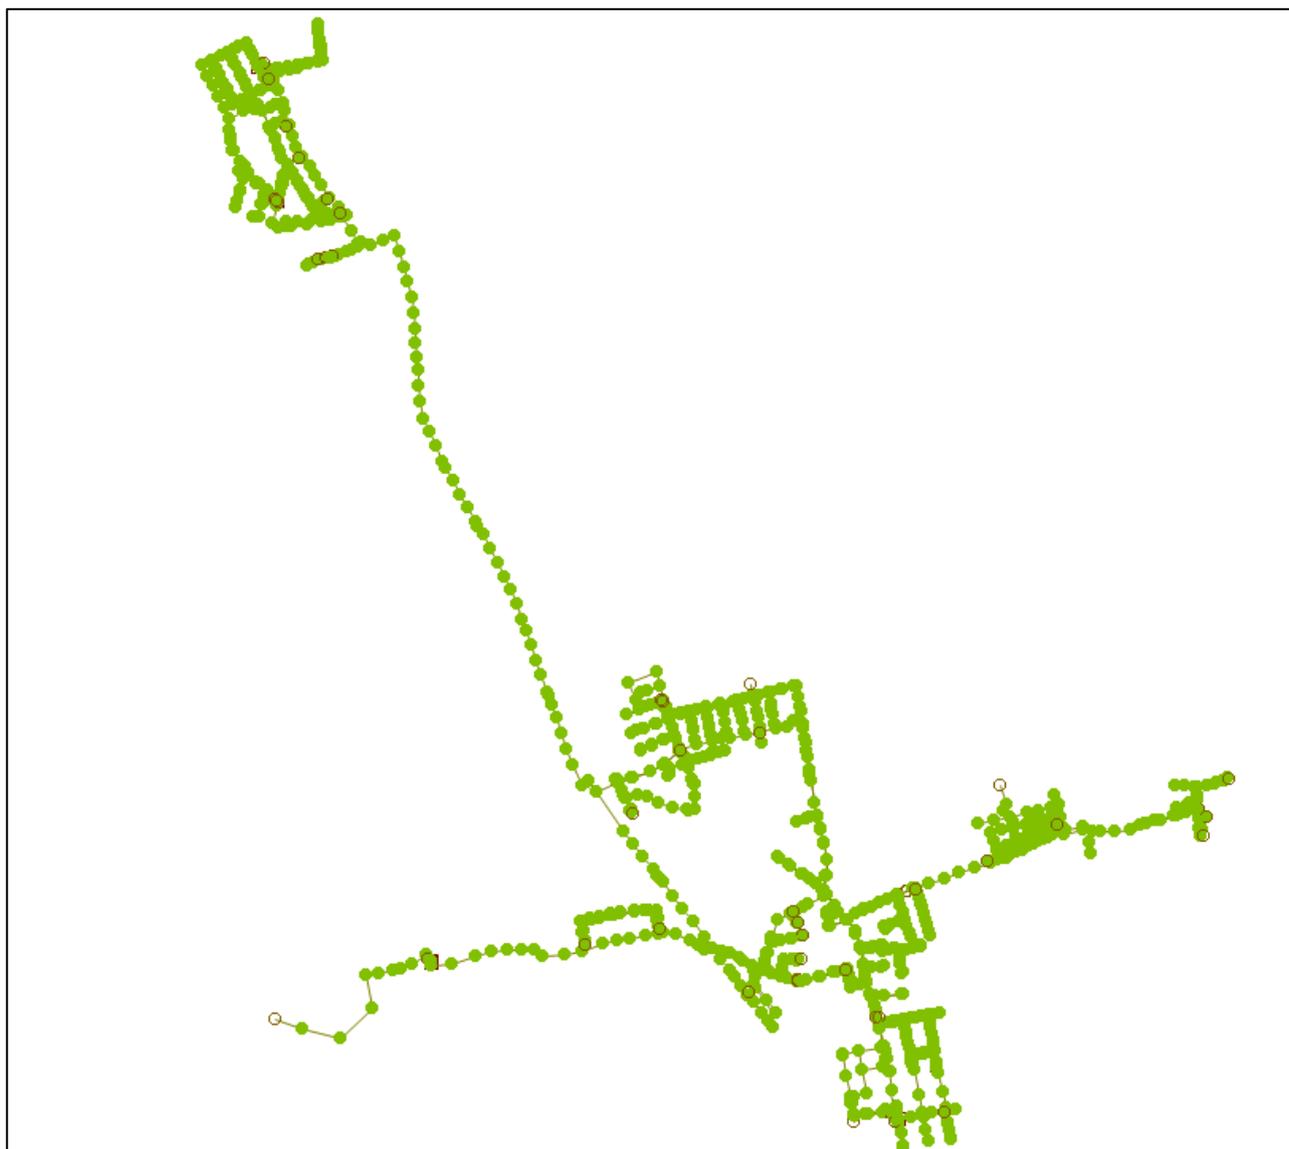
Figura 9. Schema rete fognaria del comune di Mediglia, porzione ovest. Fonte Infoworks.

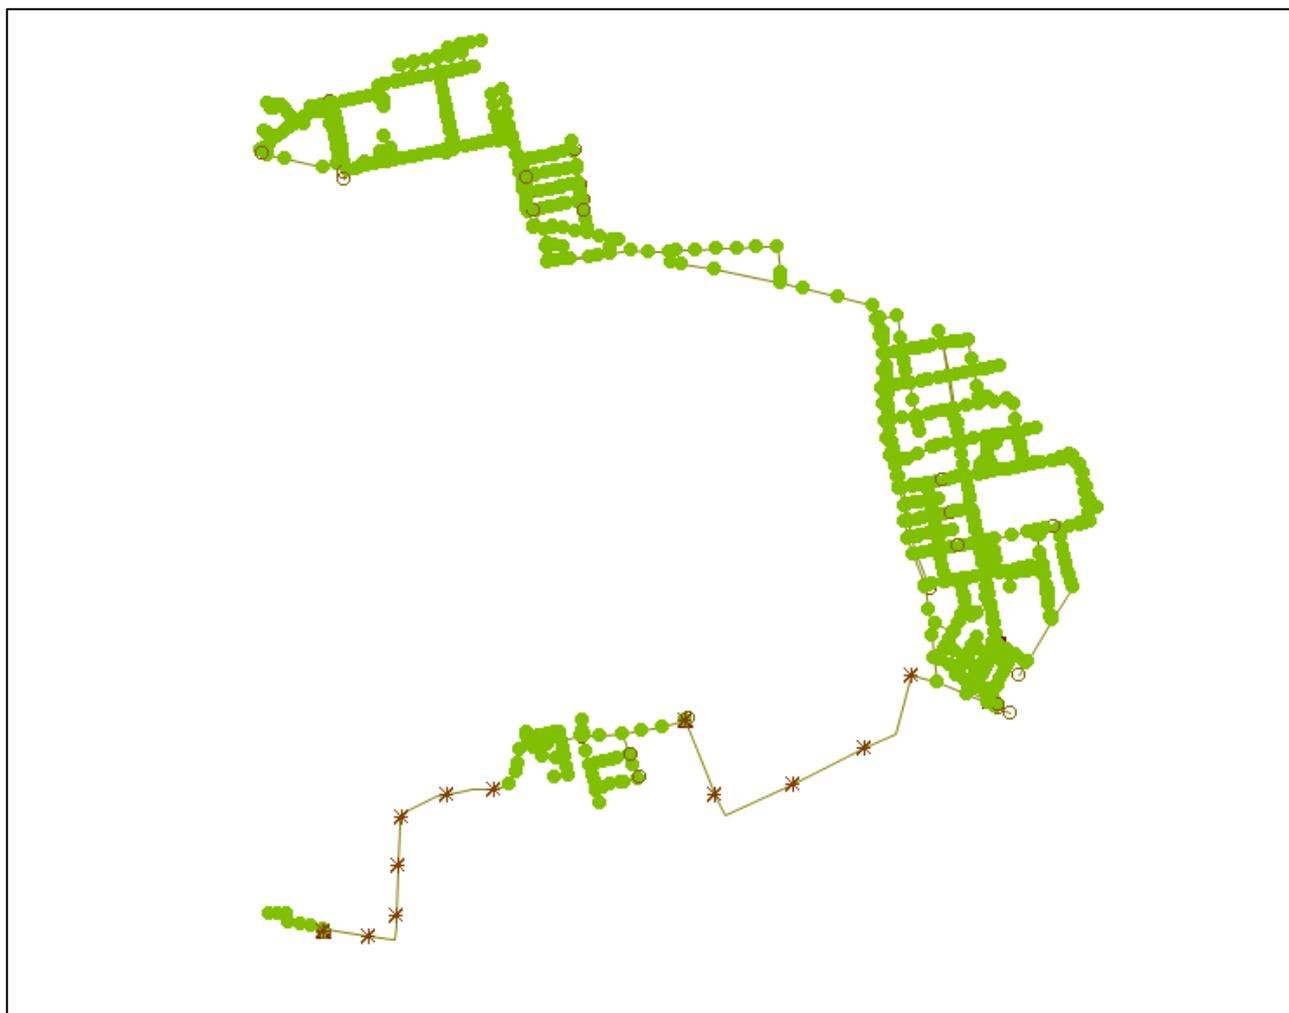
Figura 10. Schema rete fognaria del comune di Mediglia, porzione ovest. Fonte Infoworks.

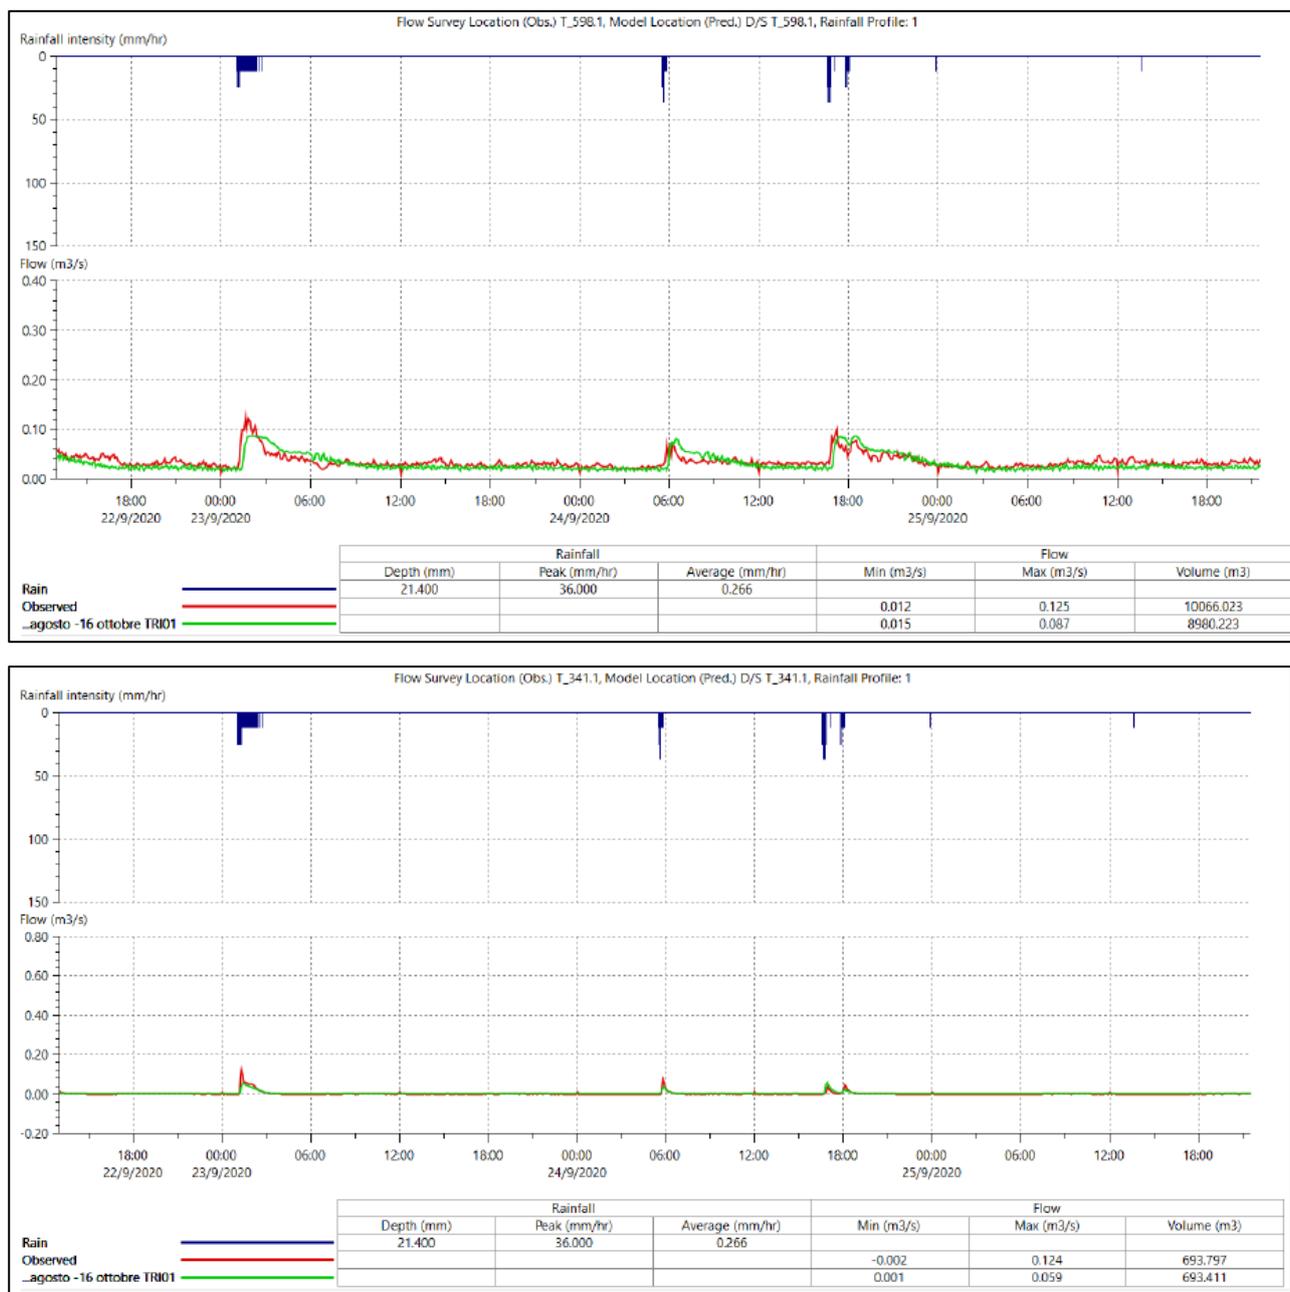
Figura 11. Evento del 22-24/09/2020 usato per la taratura da CAP Holding della rete est. Fonte: Modellazione idraulica rete fognaria comunale – Relazione Tecnica

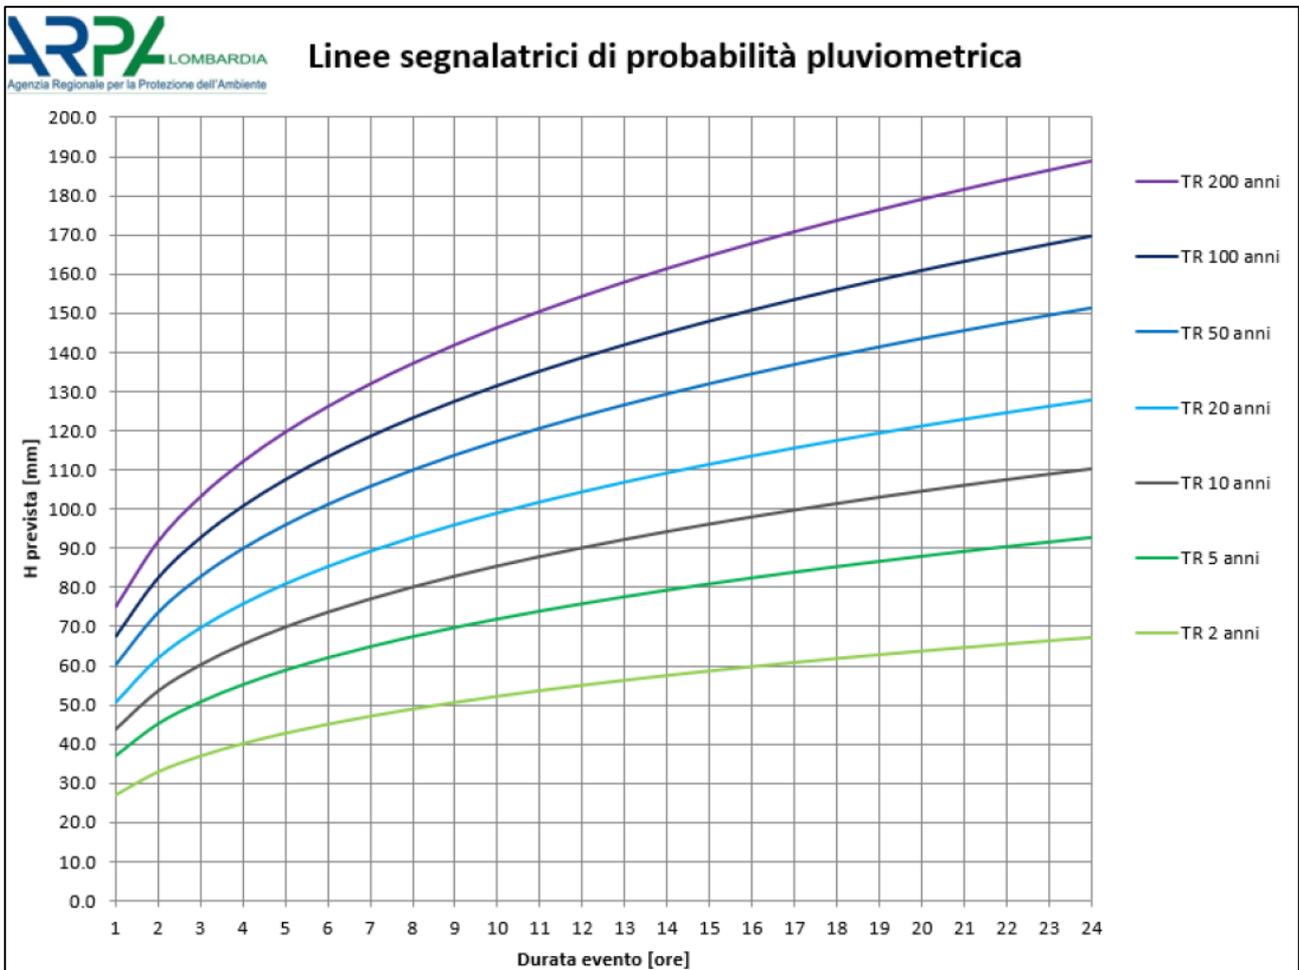
Figura 13. Linee segnalatrici di possibilità pluviometrica

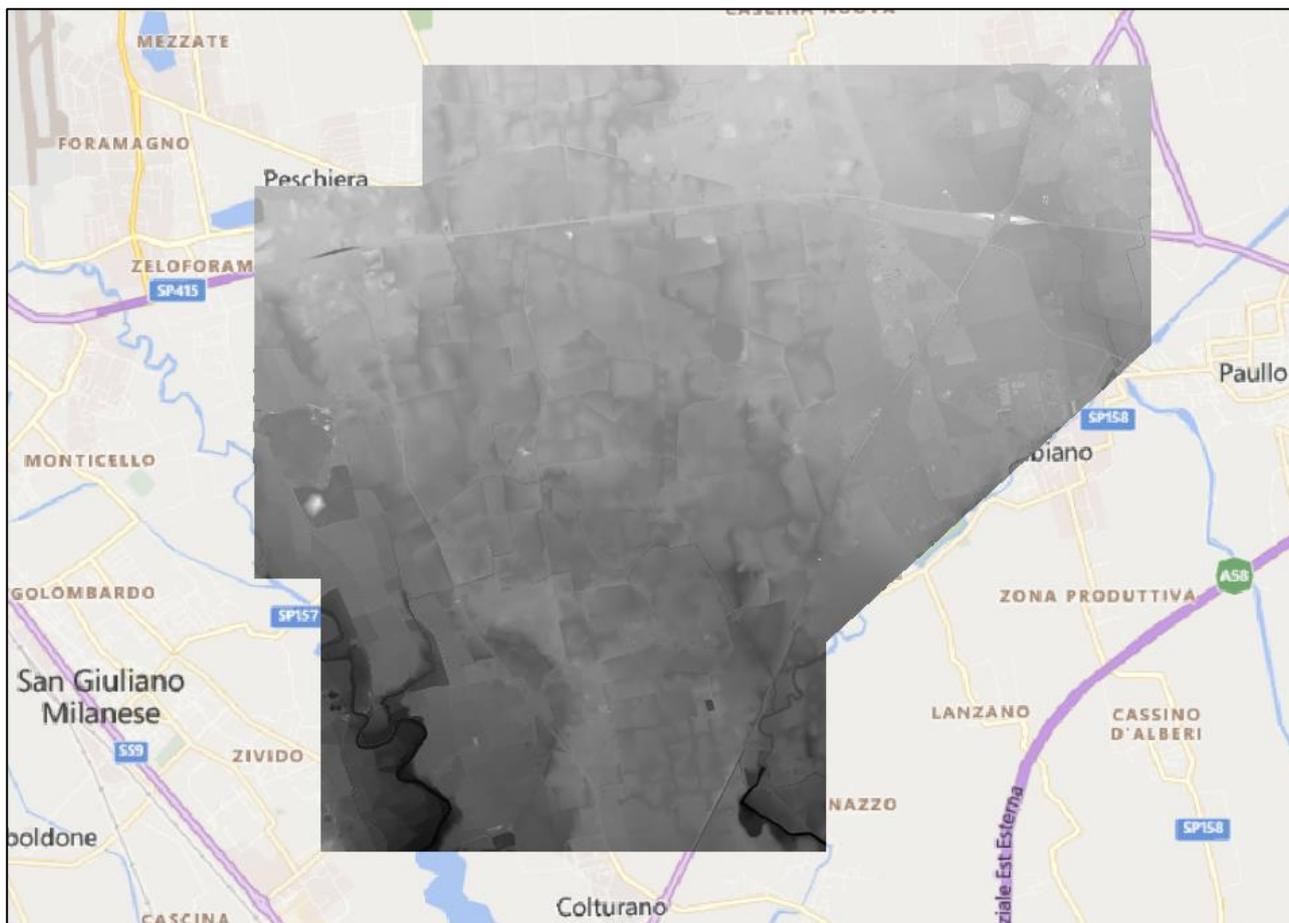
L'unione dei due DTM è stata eseguita in ambito GIS. Di seguito è riportata un'immagine dell'estensione del DTM utilizzato.

Figura 14. DTM utilizzato nella modellazione bidimensionale. Unione fra LIDAR 1x1 e DTM 5x5.

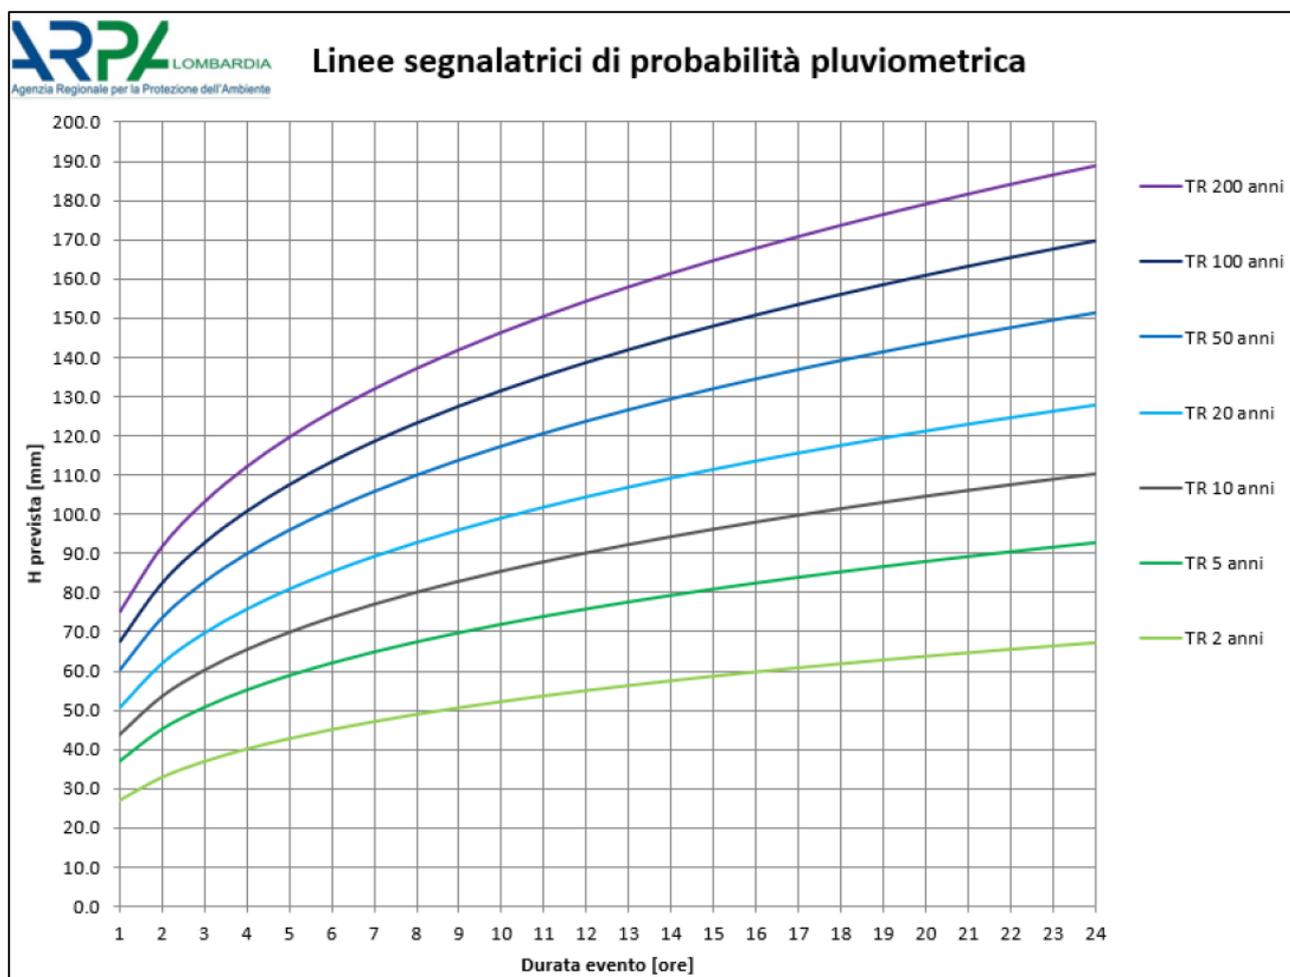
Le simulazioni di funzionamento della fognatura sono state effettuate sollecitando la rete di drenaggio, rispettivamente, con eventi aventi tempo di ritorno $T = 10$ anni, $T = 50$ anni e $T = 100$ anni definiti dagli ietogrammi rettangolari calcolati con il metodo precedentemente descritto.

Figura 15. Linee segnalatrici di possibilità pluviometrica.

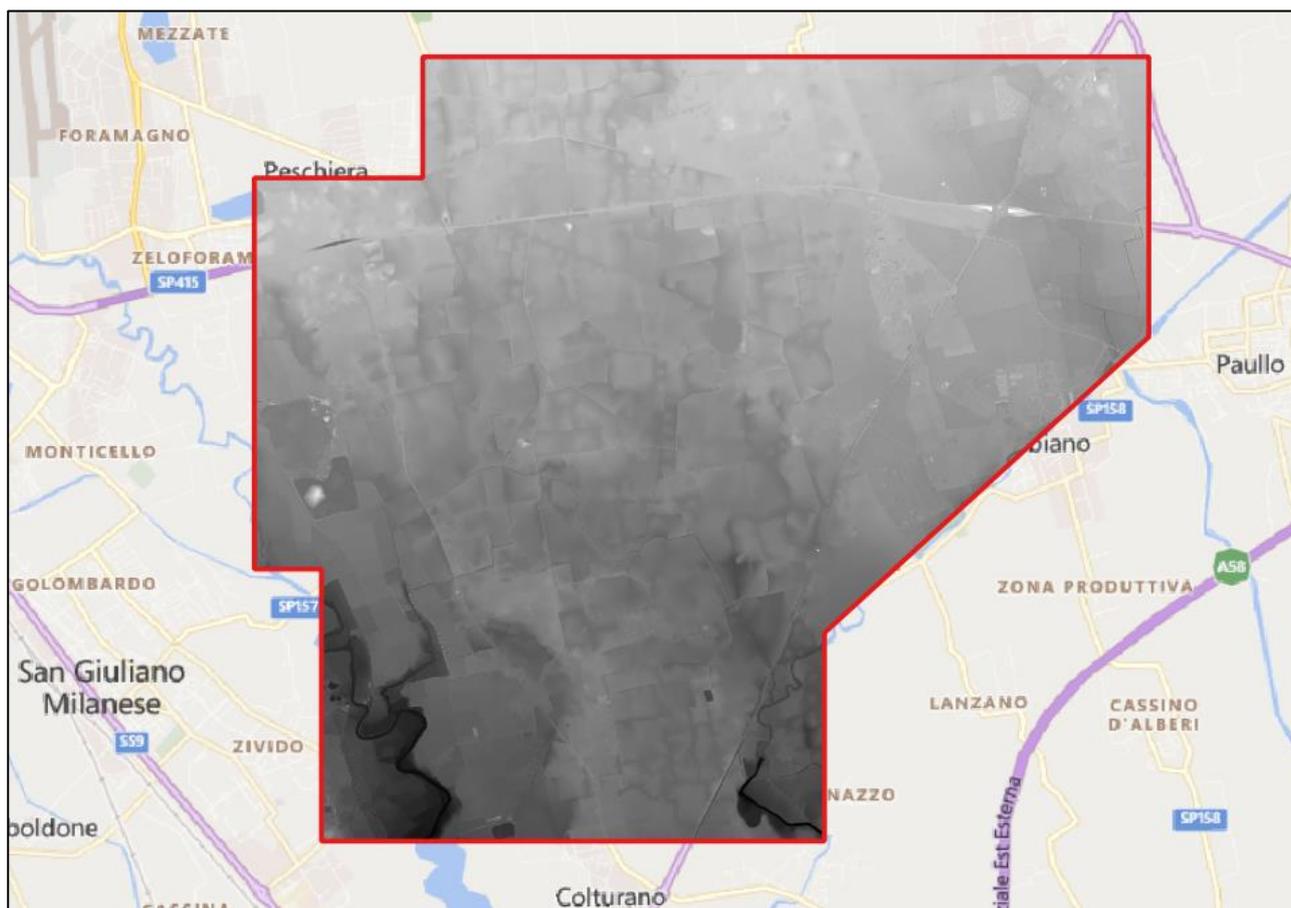
Il dominio 2D modellato, osservabile in figura seguente, è stato scelto pari all'intera estensione del modello digitale del terreno e in modo tale da includere l'intero territorio comunale ed in modo tale da garantire che l'estensione spaziale degli allagamenti nell'area circostante sia sempre contenuta all'interno del dominio di calcolo. Così facendo, le condizioni al contorno imposte sui bordi del dominio di calcolo non influiscono sui risultati numerici.

Figura 16. DTM utilizzato nella modellazione bidimensionale. Unione fra LIDAR 1x1 e DTM 5x5. In rosso evidenziato il dominio di calcolo del modello bidimensionale.

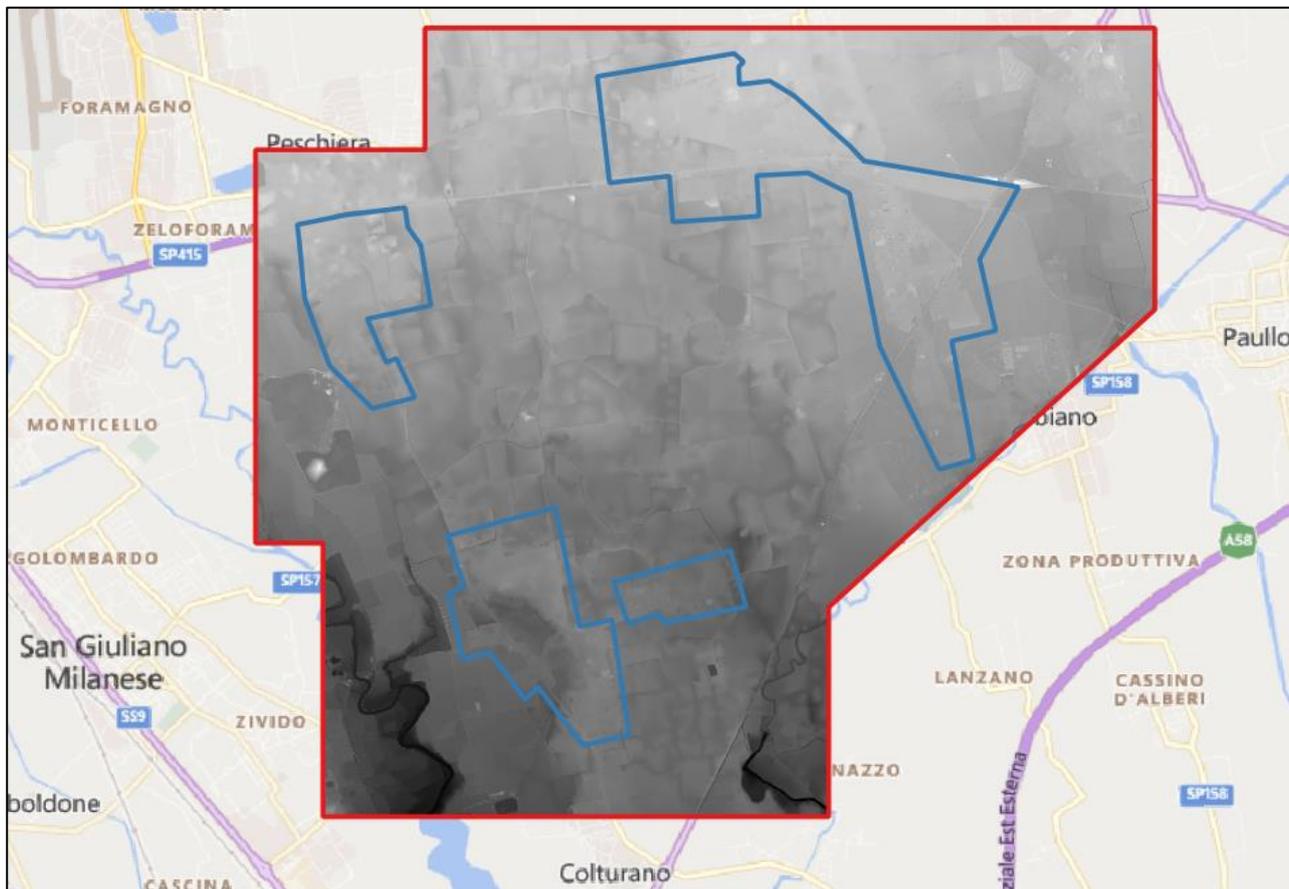
2. Le aree in prossimità dei centri abitati invece sono state discretizzate con una mesh più fitta in modo da cogliere maggiormente i dettagli. In tale mesh la dimensione minima dell'elemento è 2 m^2 e la massima è 8 m^2 .

Figura 17. Realizzazione mesh di calcolo, in blu rappresentate le aree in cui è stata definita una mesh più fitta (zone in prossimità dei centri urbani).

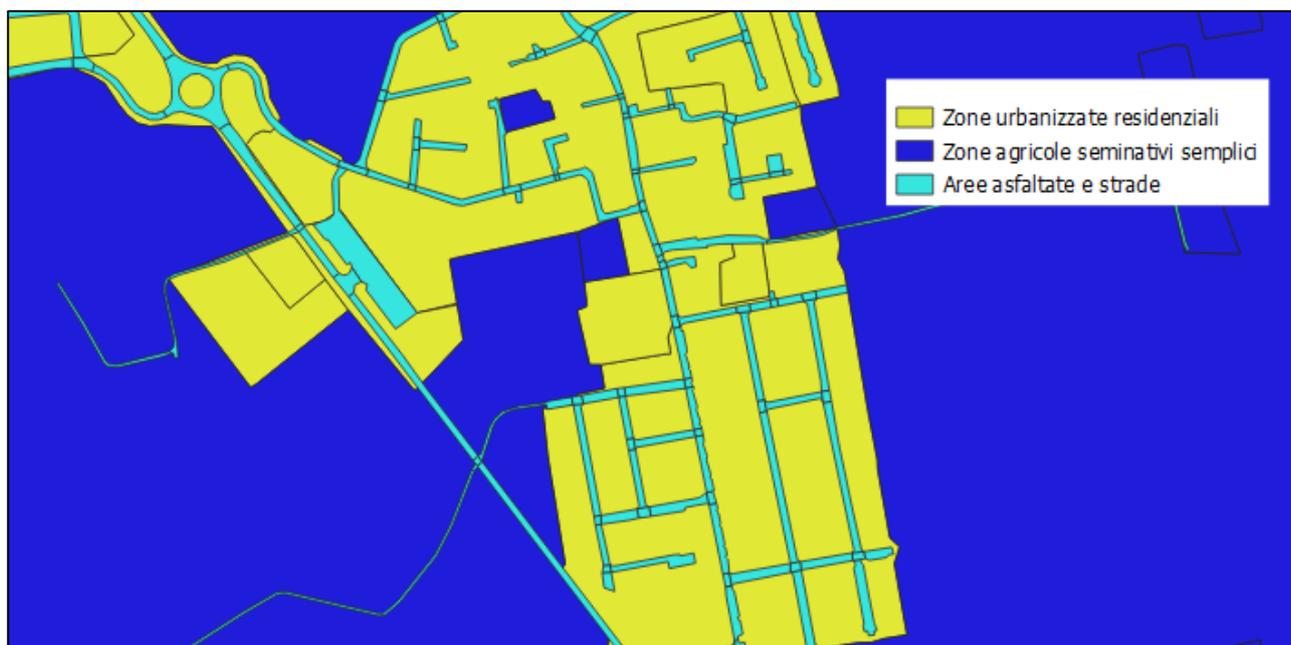
- Zone urbanizzate residenziali: $n=0.025 \text{ s/m}^{1/3}$;
- Aree asfaltate e strade: $n=0.0165 \text{ s/m}^{1/3}$;
- Zone agricole seminativi semplici: $n=0.0667 \text{ s/m}^{1/3}$;
- Bacini idrici: $n=0.01 \text{ s/m}^{1/3}$.

Figura 18. Mappa aree a differente scabrezza implementate nel modello bidimensionale.

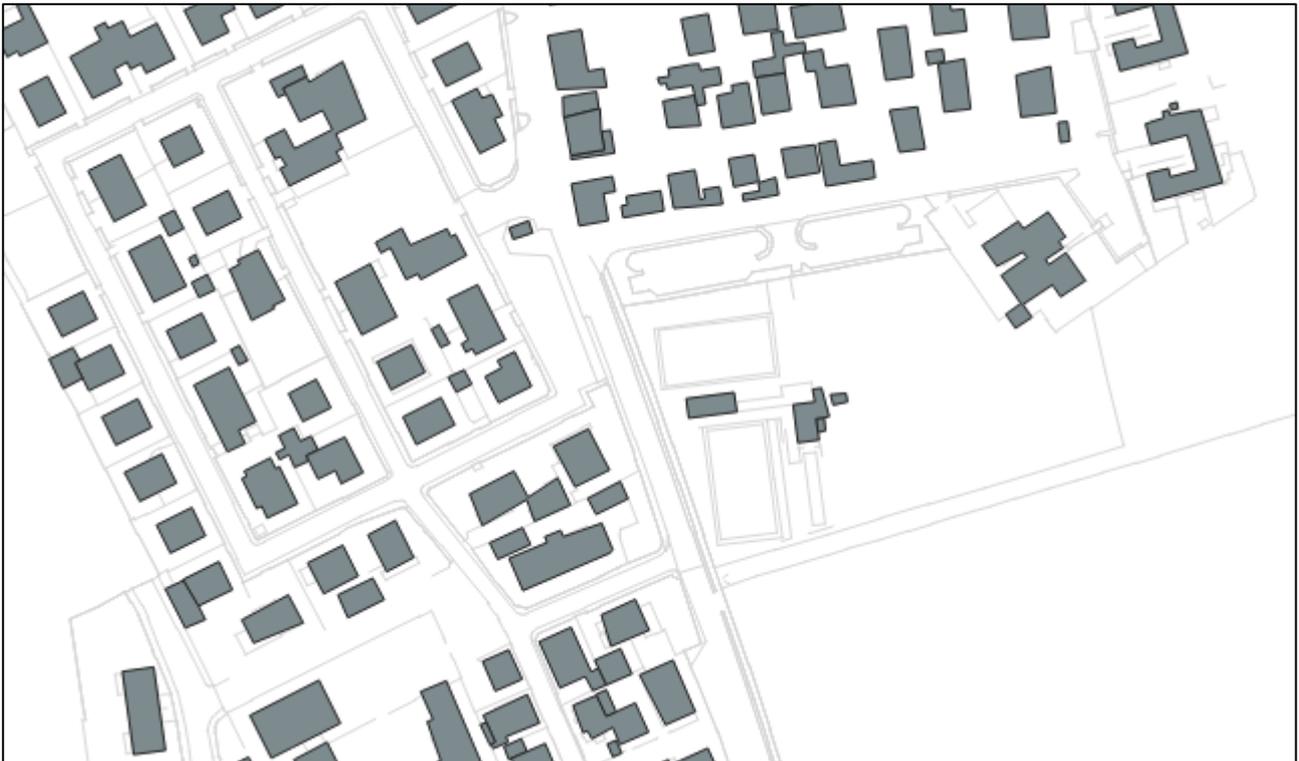
Il "layer" degli edifici è stato implementato nel modello inserendo dei poligoni (*Porous Polygon*) con porosità nulla e altezza infinita impedendo così all'acqua di attraversarli.

Figura 19. Porzione di dominio all'interno del comune di Mediglia in cui si sovrapposto il layer degli edifici.
