COMUNE DI MEDIGLIA (MI)

STUDIO COMUNALE DI GESTIONE DEL RISCHIO IDRAULICO

ALTENE INGEGNERI ASSOCIATI

RELAZIONE IDRAULICA

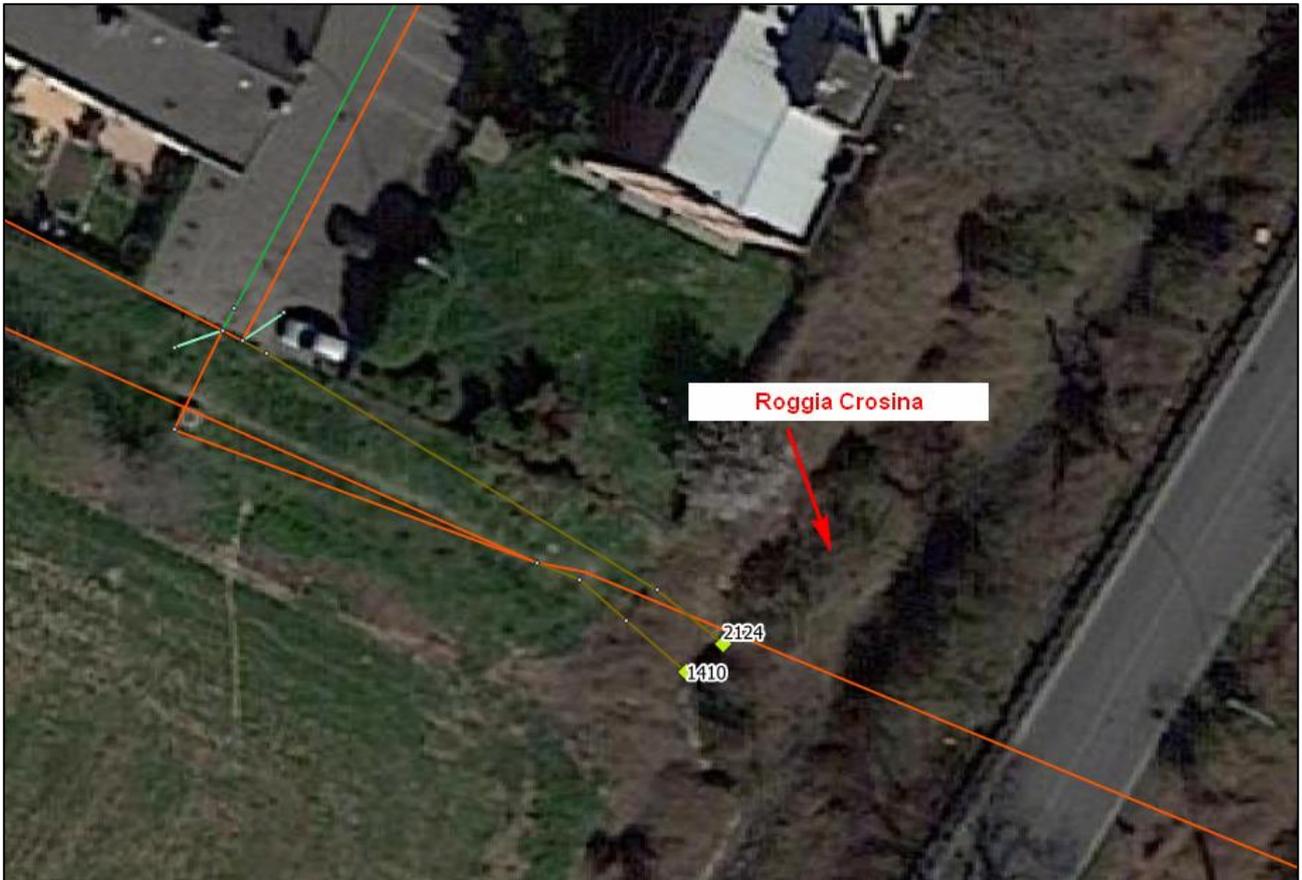
Figura 20. Posizione degli scarichi 1410 e 2124 in planimetria.

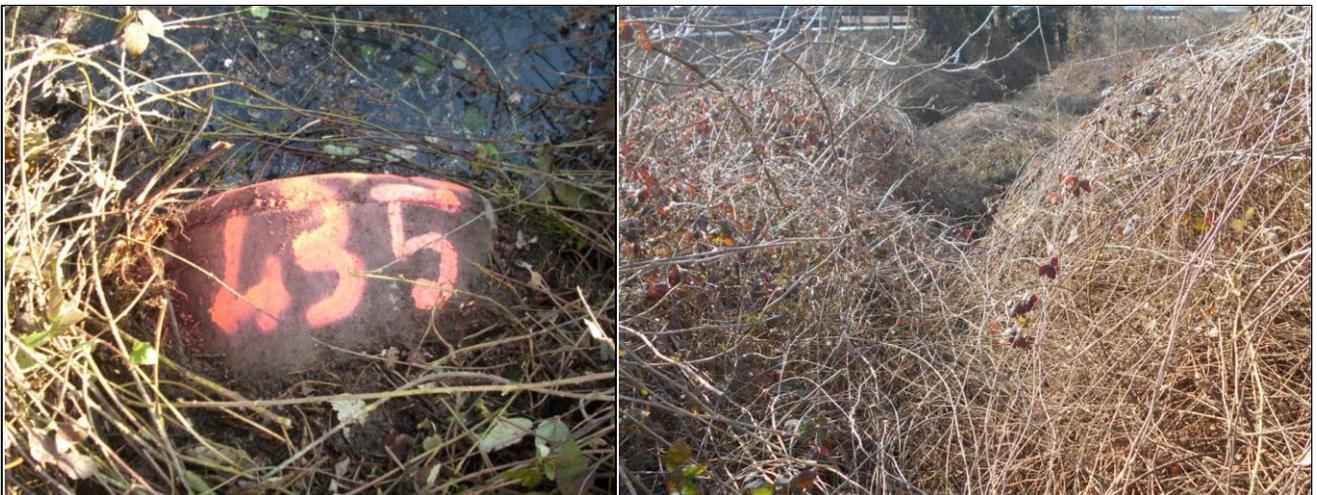
Figura 21. In sinistra fotografia dello scarico 1410. In destra fotografia dello scarico 2124 il quale risulta nascosto dai rovi.

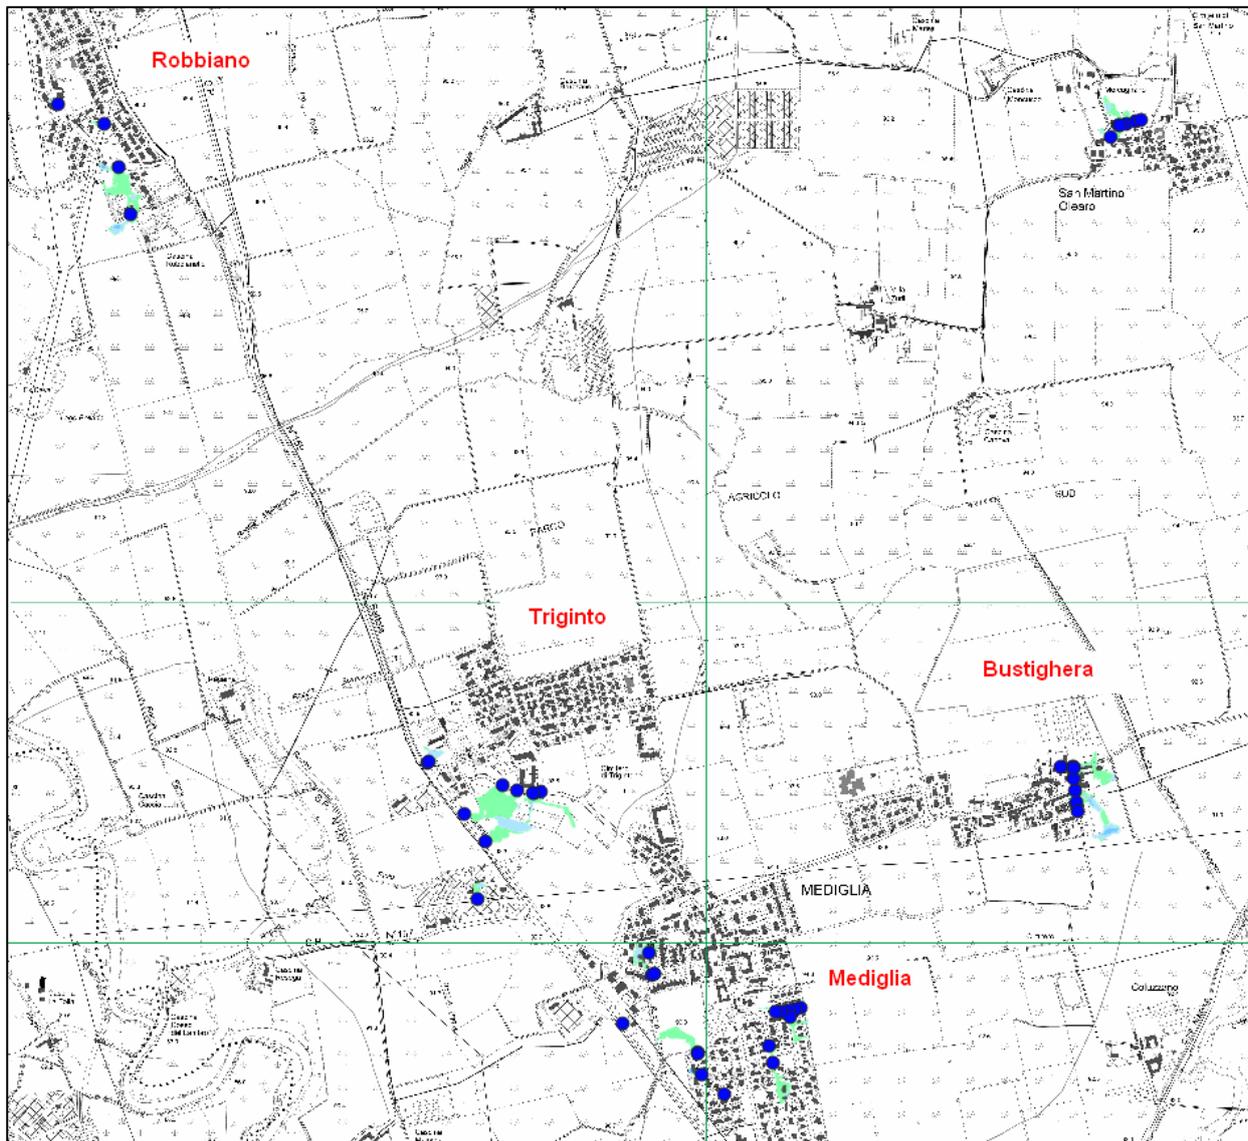
Figura 22. Scenario di simulazione con 10 anni di tempo di ritorno. Porzione ovest.

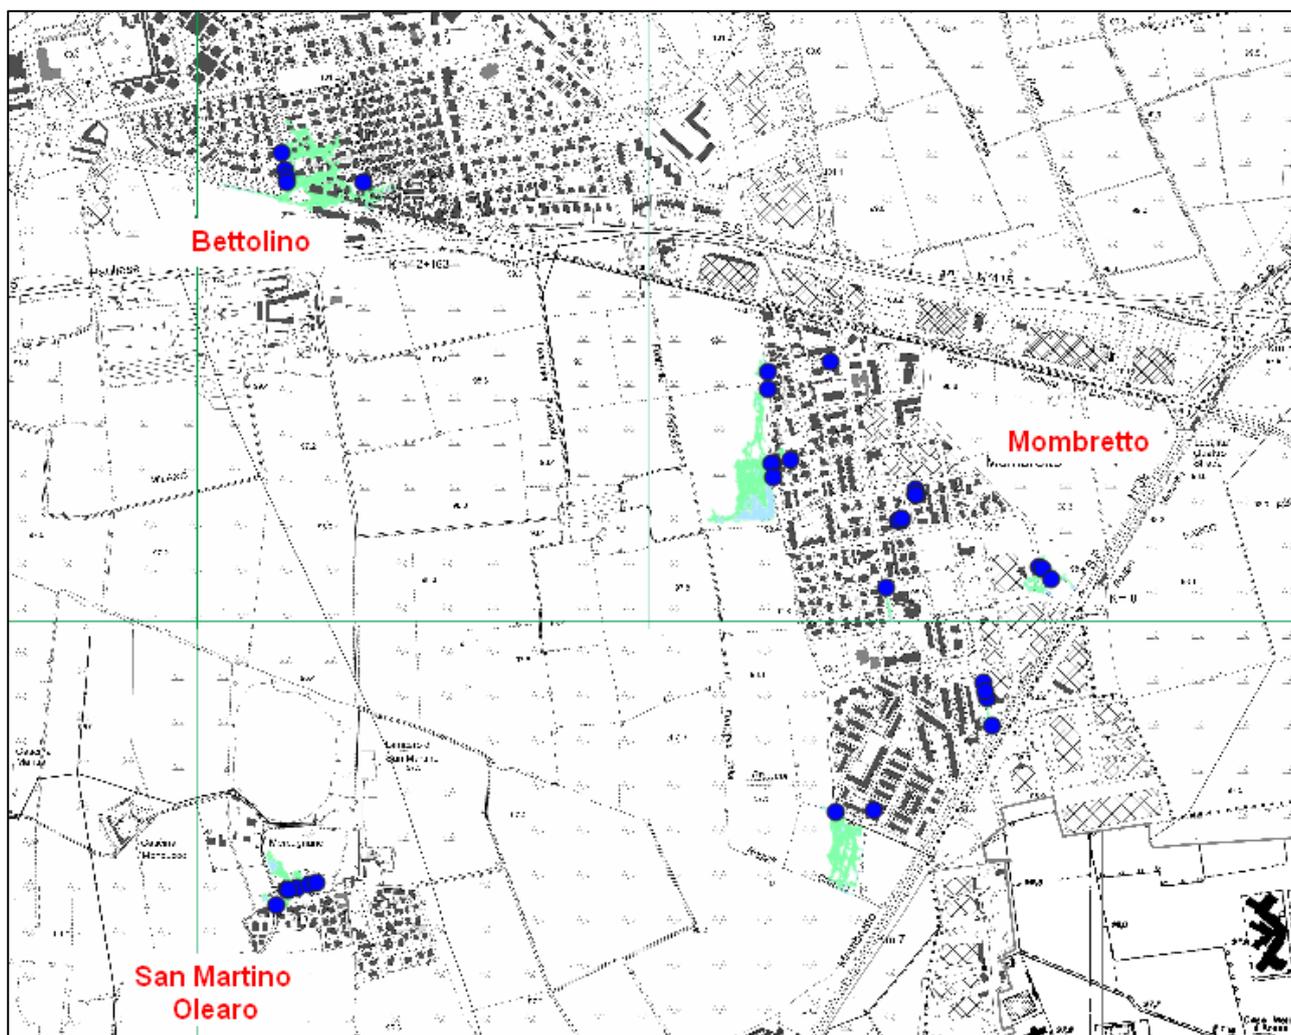
Figura 23. Scenario di simulazione con 10 anni di tempo di ritorno. Porzione est.

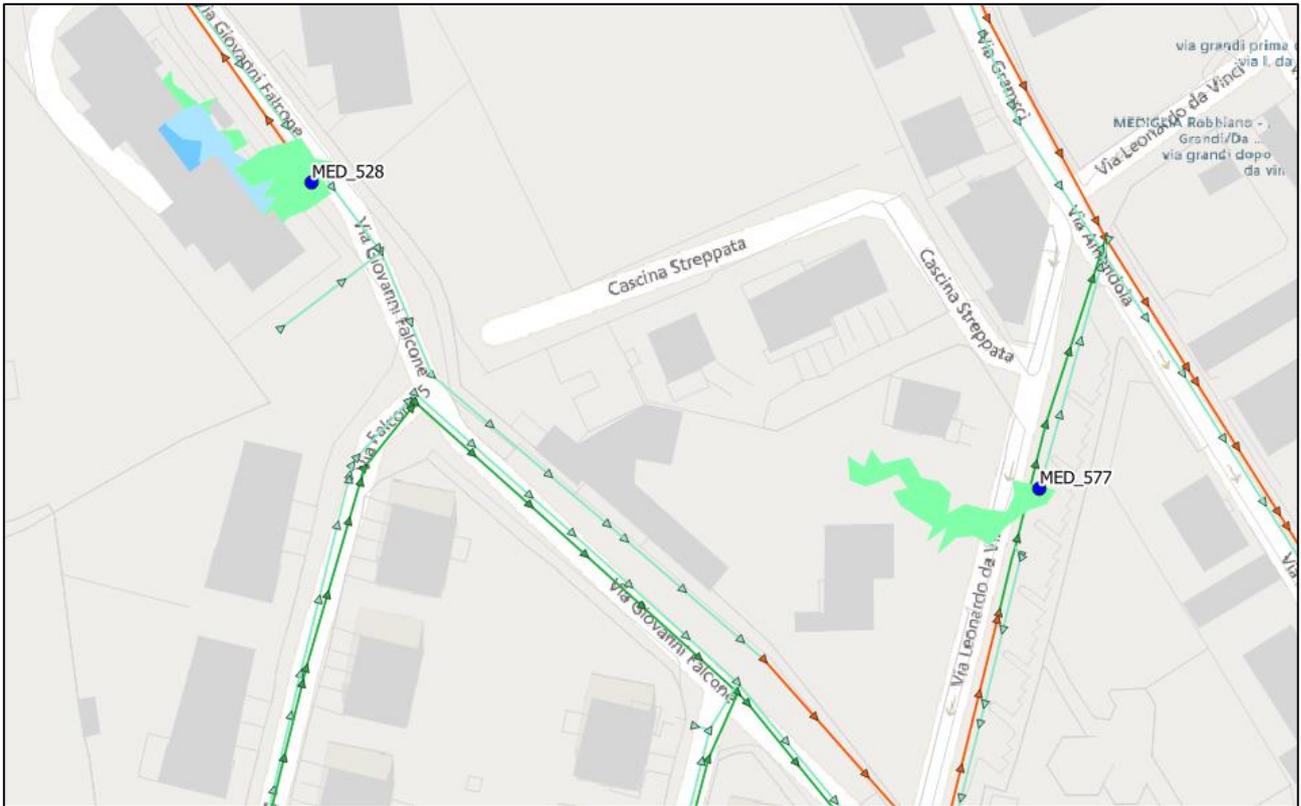
Figura 24. Allagamento su via Giovanni Falcone cameretta 528 criticità ME_SRI e via Leonardo da Vinci cameretta 577 criticità ME_SRI per lo scenario di simulazione con 10 anni di tempo di ritorno.

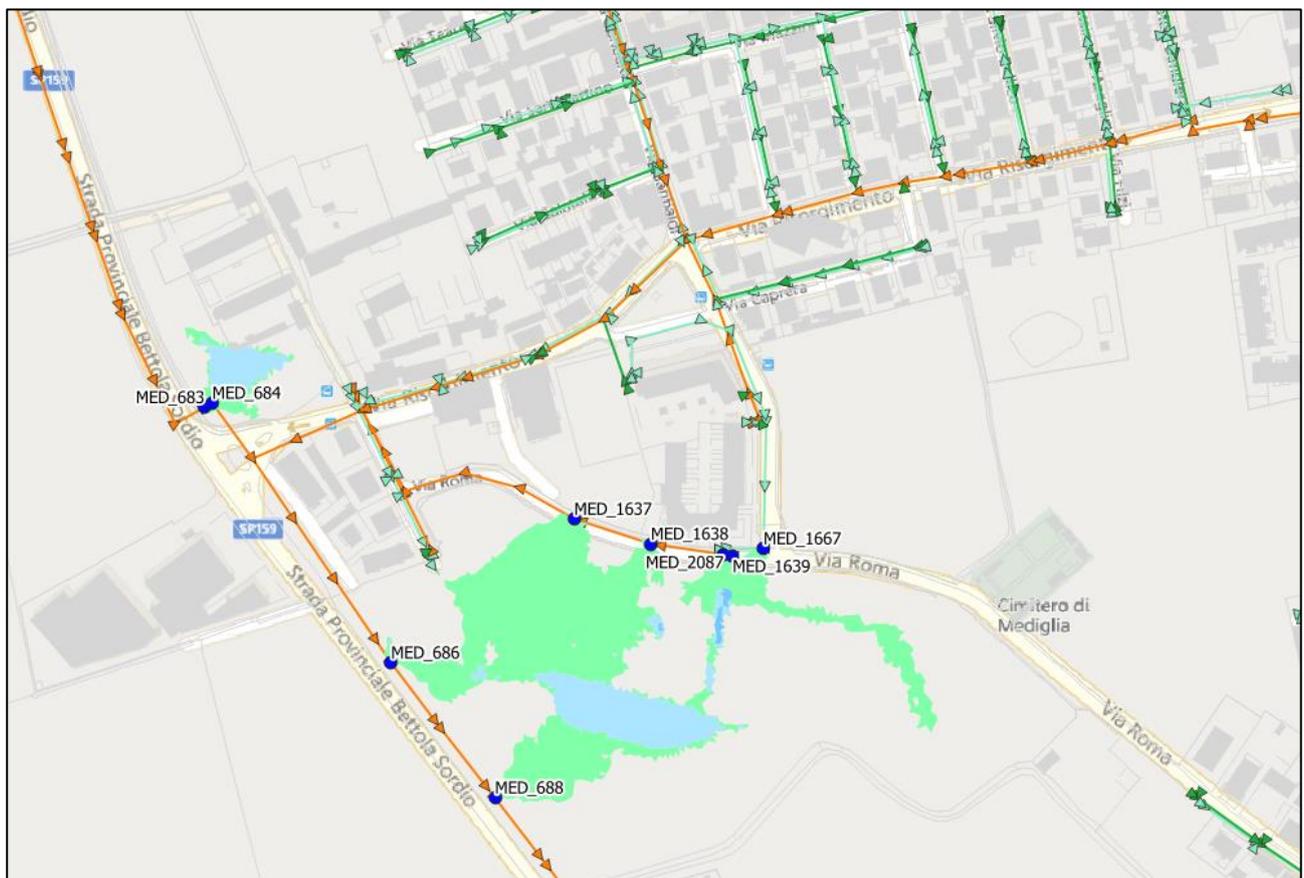
Figura 30. Allagamenti in prossimità della strada provinciale SP159 camerette 683, 684, 686, 688 criticità ME_SRI e su via Roma camerette 1637, 1638, 1639, 2087, 1667 criticità ME_SRI per lo scenario di simulazione con 10 anni di tempo di ritorno.

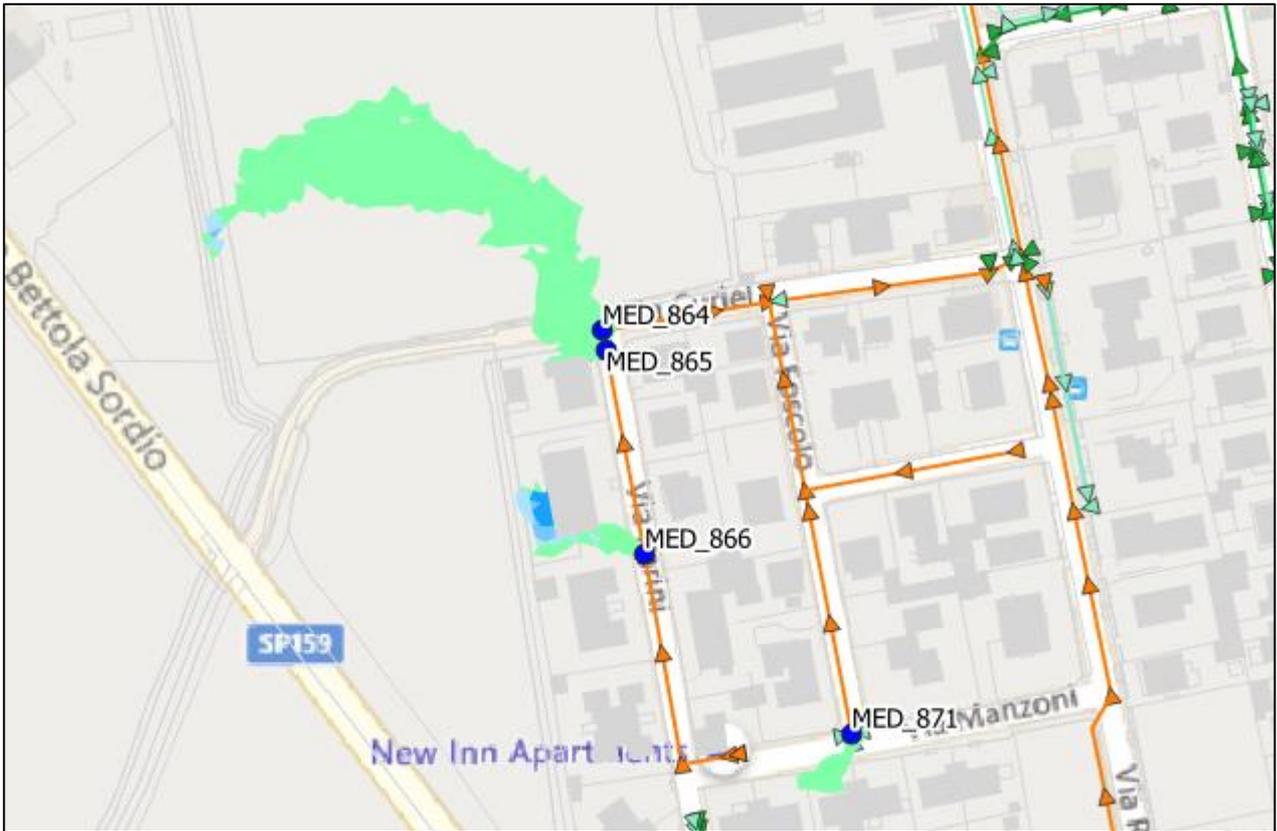
Figura 33. Allagamenti in prossimità di via Parini camerette 864,865 e 866 criticità ME_SRI e su via Manzoni camerette 871 criticità ME_SRI per lo scenario di simulazione con 10 anni di tempo di ritorno.

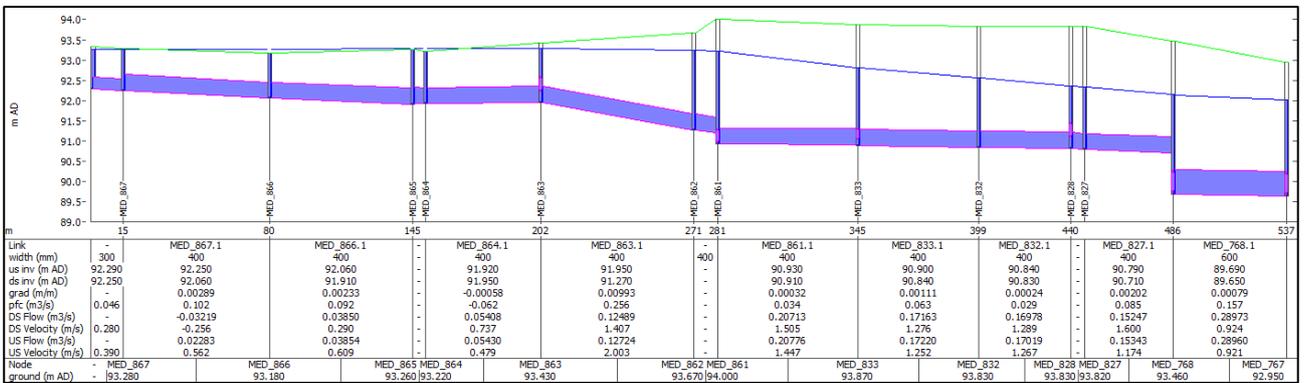
Figura 34. Profilo idraulico su via Parini, allagamento camerette 864,865 e 866. Criticità ME_SRI.

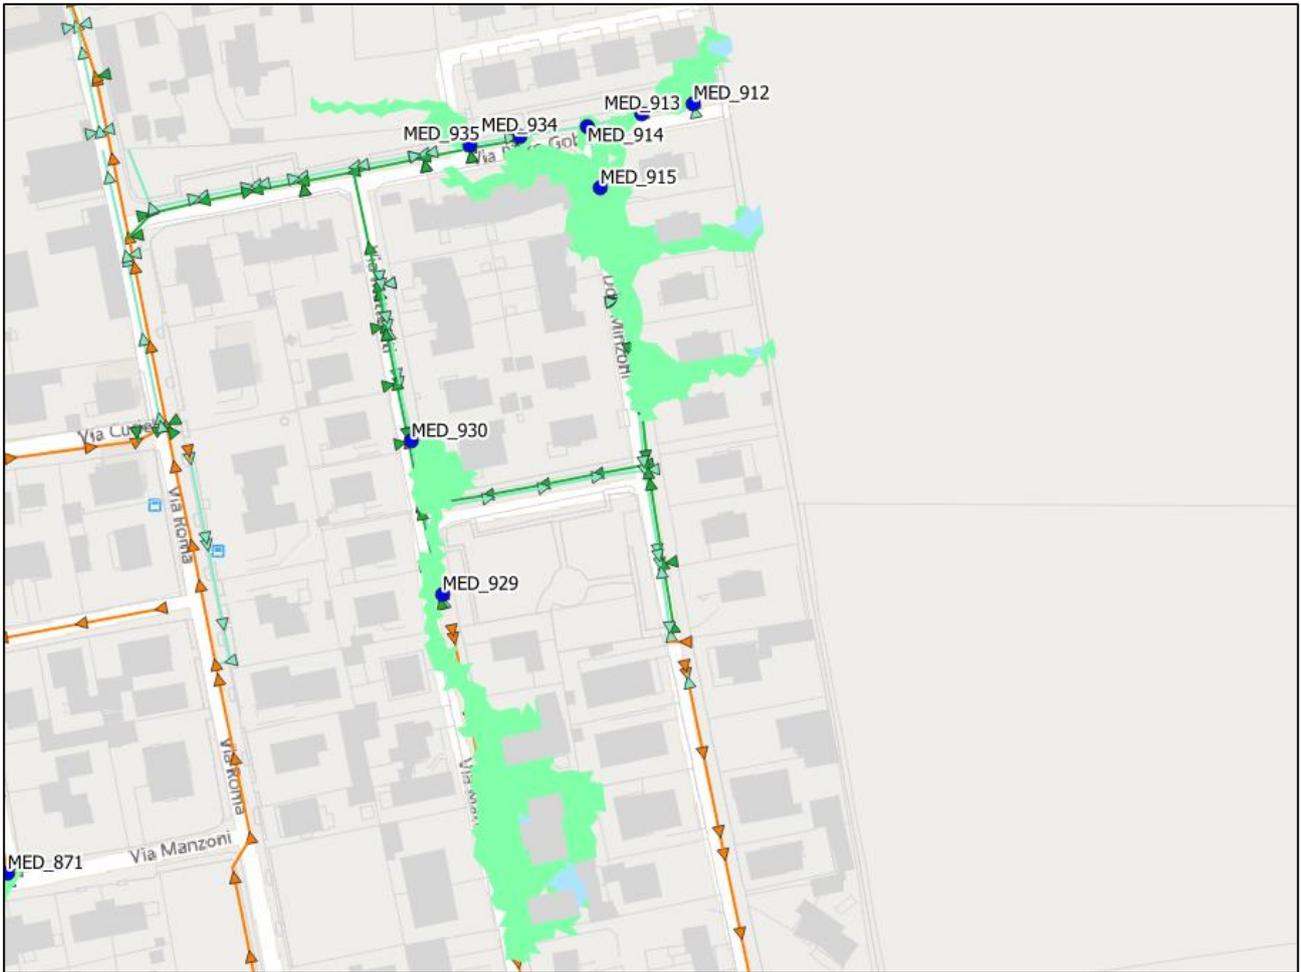
Figura 36. Allagamenti in prossimità di via Matteotti camerette 929 e 930 criticità MESINB e su via Gobetti-Minzoni criticità ME_SRI, camerette 915, 912, 914, 915, 934 e 935I per lo scenario di simulazione con 10 anni di tempo di ritorno.

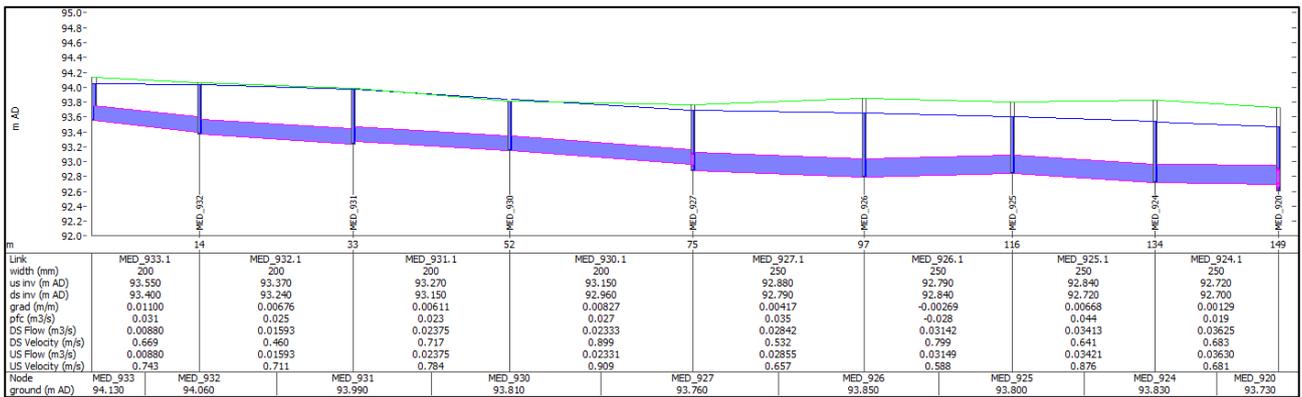
Figura 38. Profilo idraulico su via Matteotti, allagamento camerette 929 e 930 cameretta di testa 871. Criticità ME SINB.

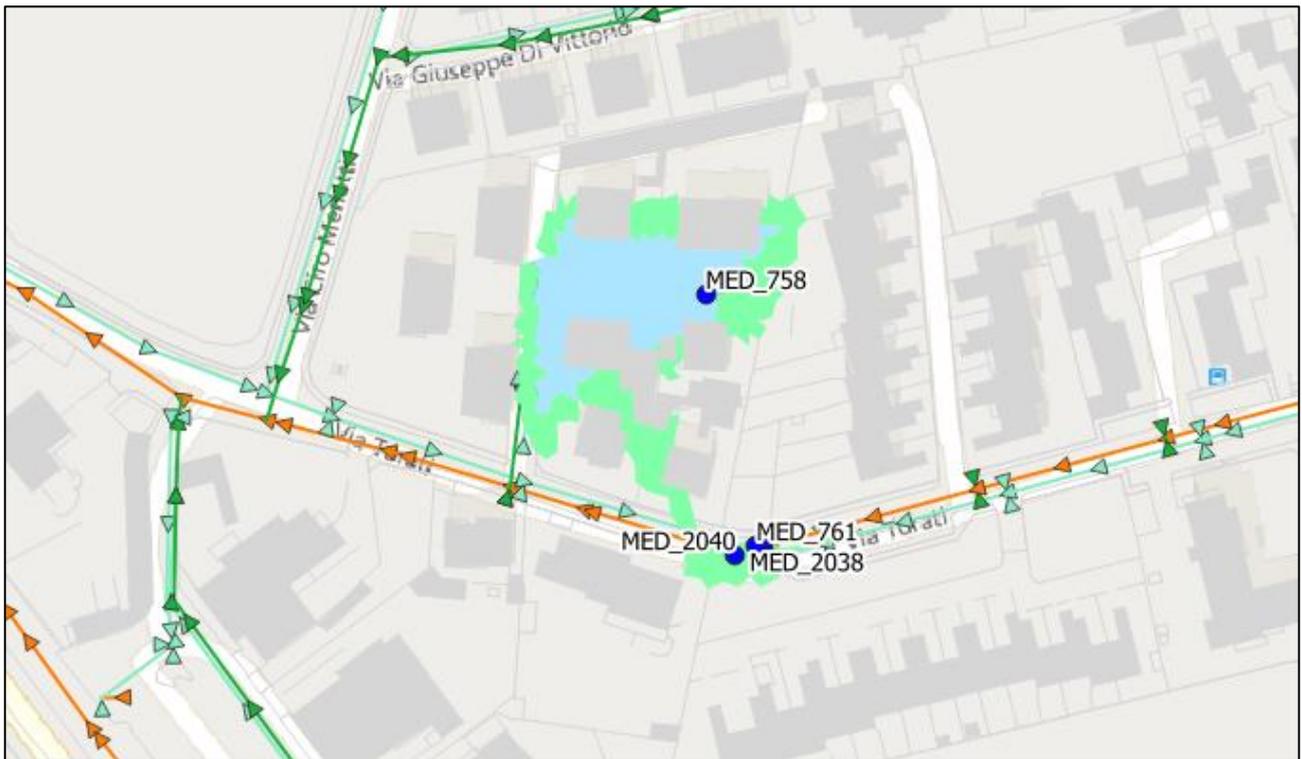
Figura 39. Allagamenti in prossimità di via Turati alle camerette 2040, 2038 e 761 criticità ME3 e alla cameretta 758 criticità ME_SRI per lo scenario di simulazione con 10 anni di tempo di ritorno.

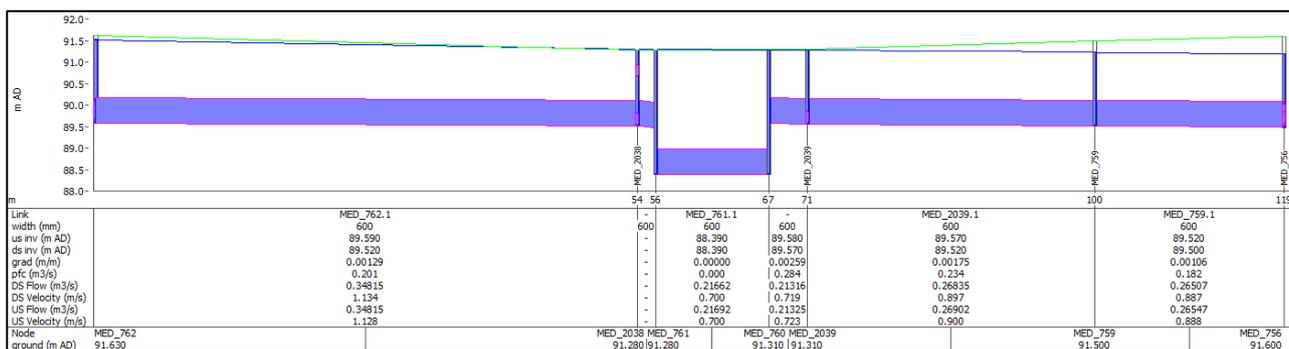
Figura 40. Profilo idraulico in corrispondenza del sifone fognario di via Turati, allagamento camerette 2040, 2038 e 761. Criticità ME3.

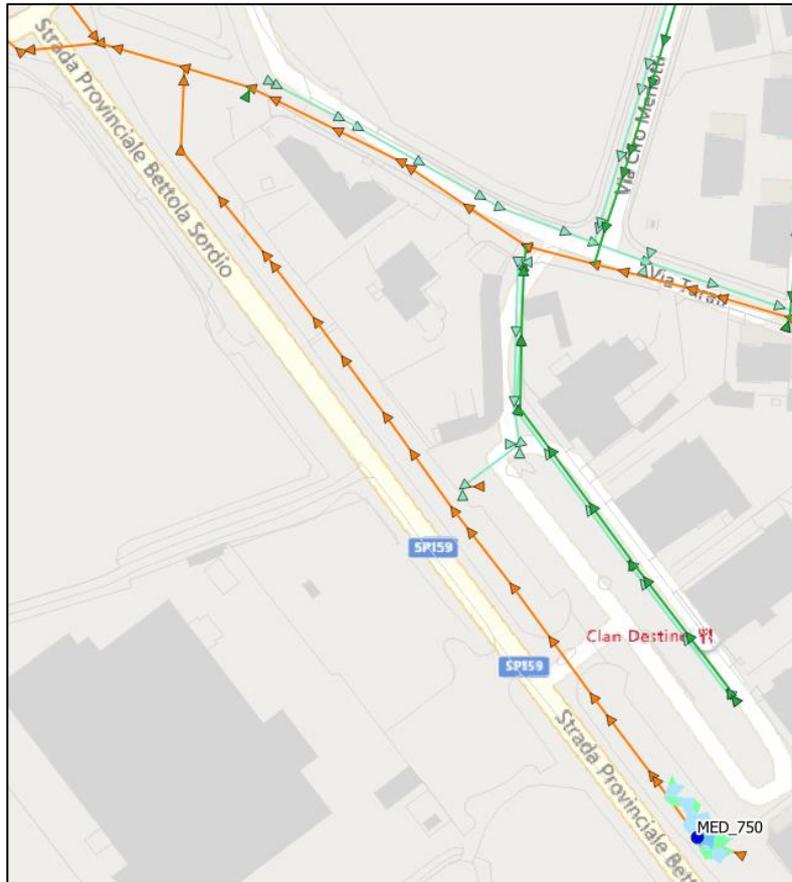
Figura 42. Allagamento in prossimità della SP159 cameretta 750 criticità ME_SRI per lo scenario di simulazione con 10 anni di tempo di ritorno.

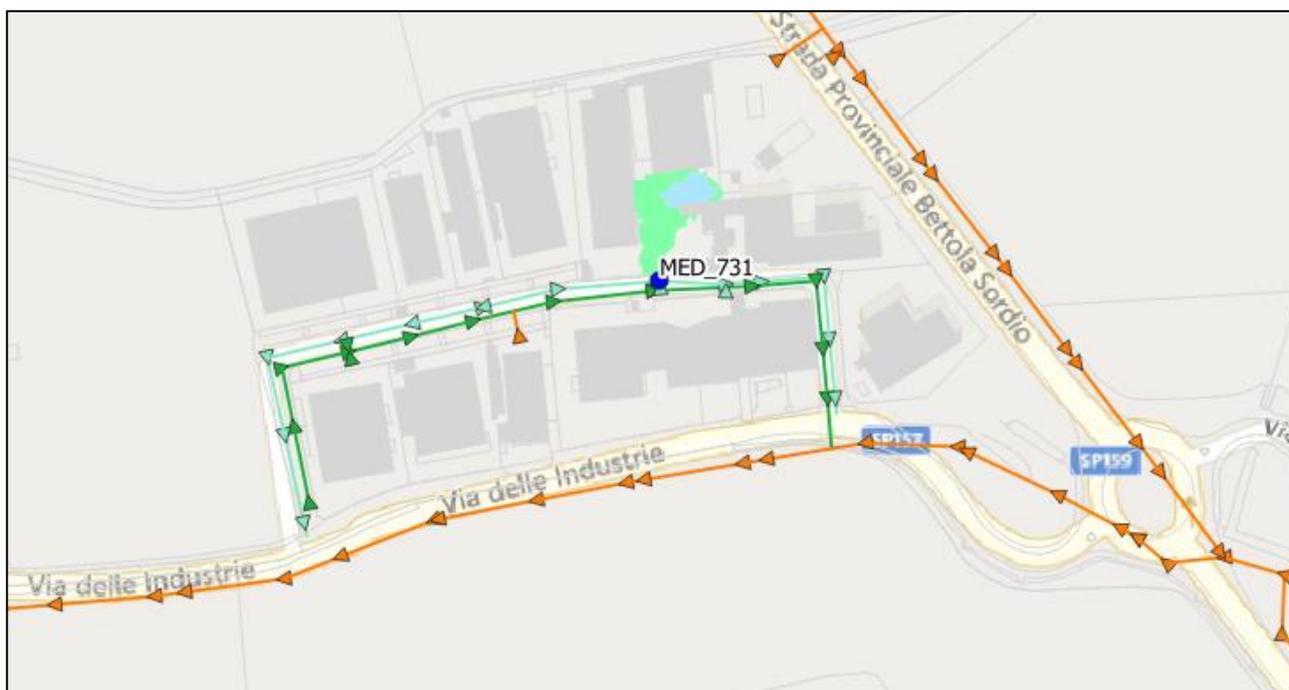
Figura 44. Allagamento in prossimità di via delle industrie cameretta 731 criticità ME_SRI per lo scenario di simulazione con 10 anni di tempo di ritorno.

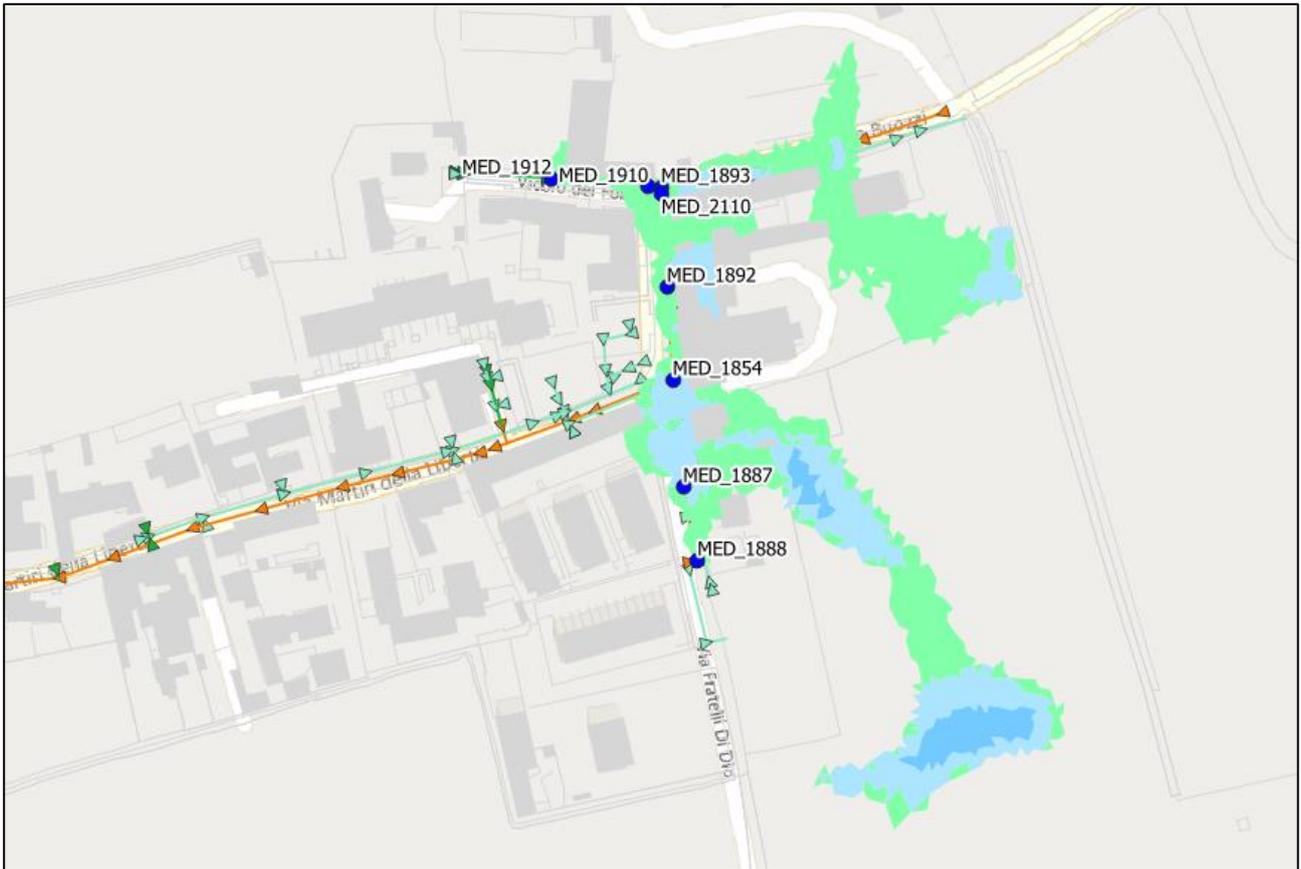
Figura 46. Allagamento Vicolo del Forno (camerette 1912, 1910, 1893 e 2110) e Fratelli di Dio (camerette 1887 e 1888) e Piazza Giovanni XXIII (camerette 1892 e 1854) criticità ME_SRI per lo scenario di simulazione con 10 anni di tempo di ritorno.

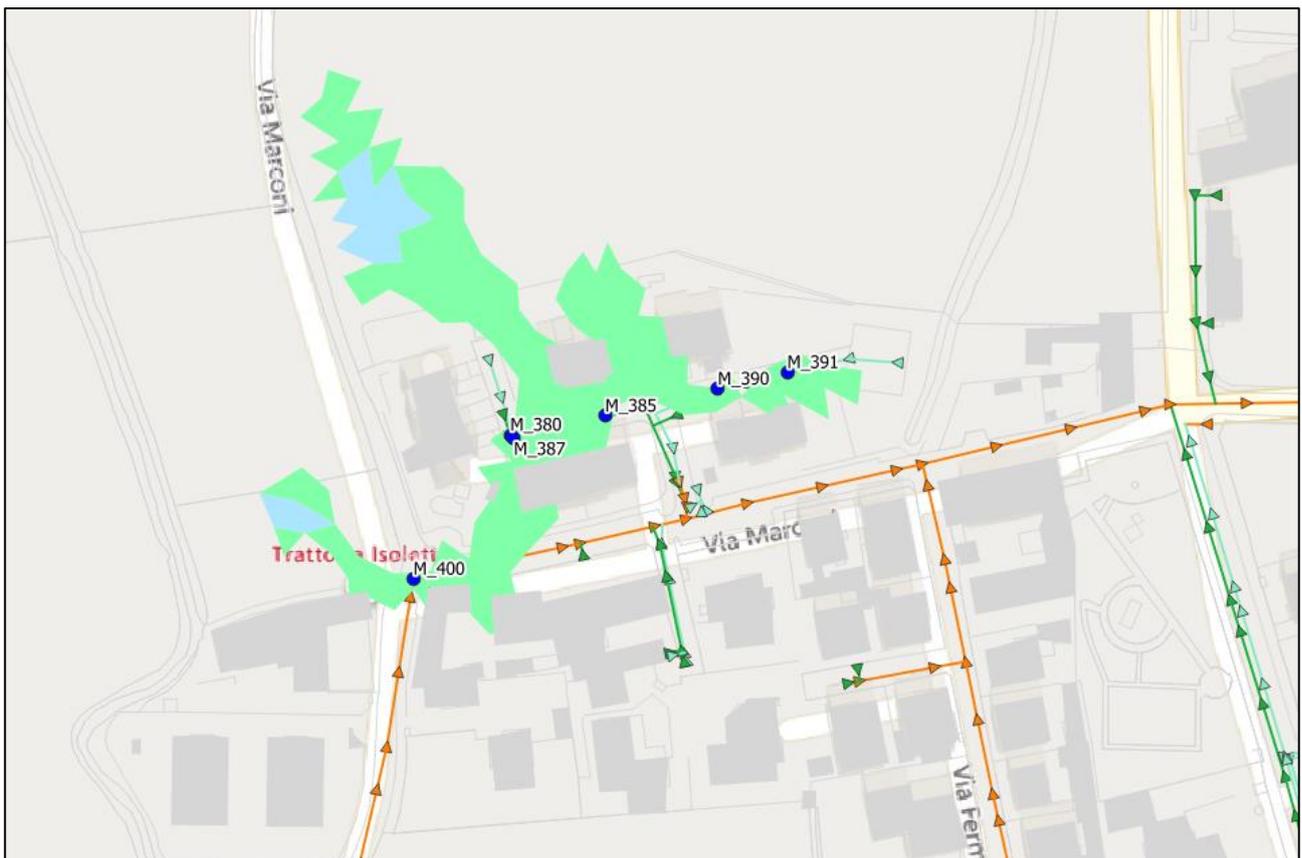
Figura 49. Allagamento via Marconi (camerette 387, 385, 390, 391 e 400) criticità ME2 per lo scenario di simulazione con 10 anni di tempo di ritorno.

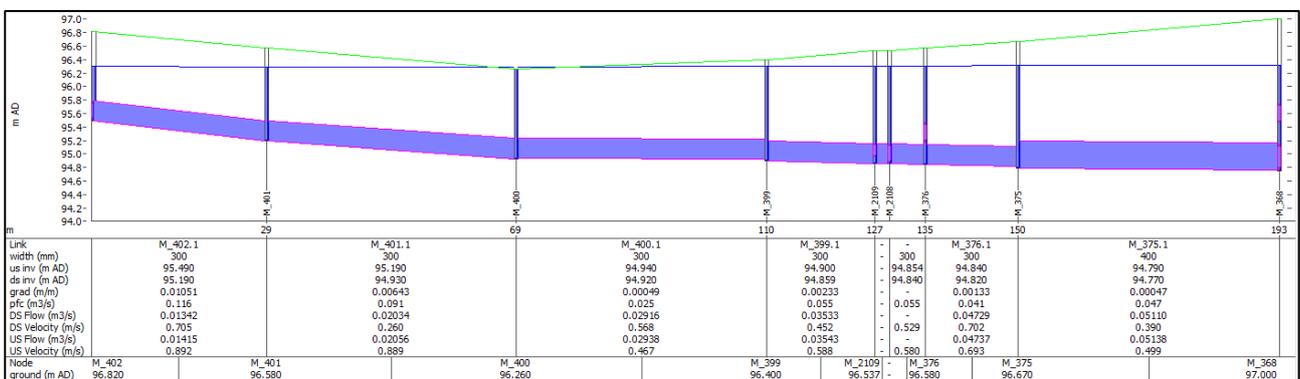
Figura 51. Profilo idraulico in corrispondenza di via Marconi allagamento cameretta 400. Criticità ME2.

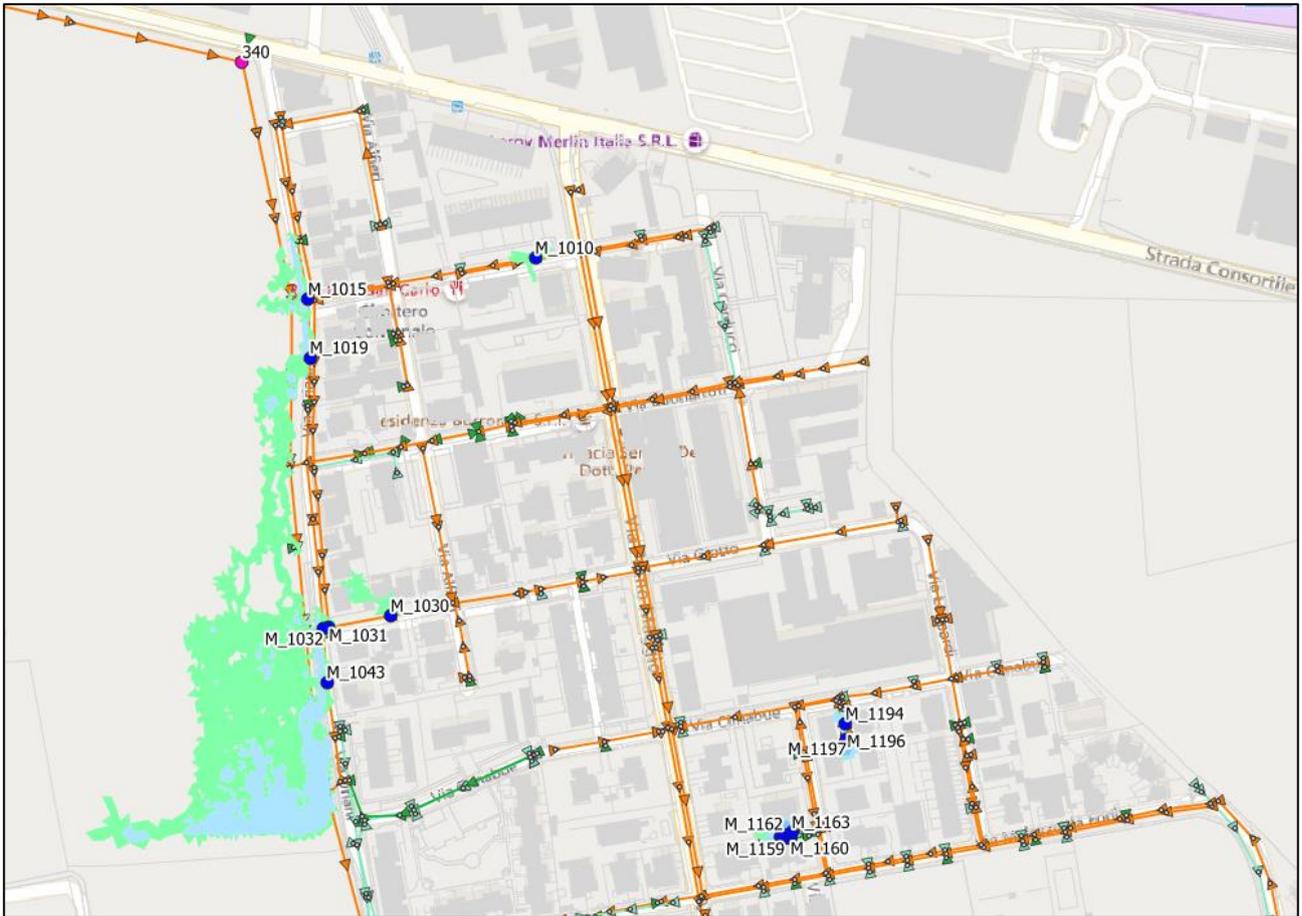
Figura 52. Allagamento via Oriani e via Giotto camerette 1015, 1019, 1032, 1031, 1030 e 1043 criticità ME6 per lo scenario di simulazione con 10 anni di tempo di ritorno.

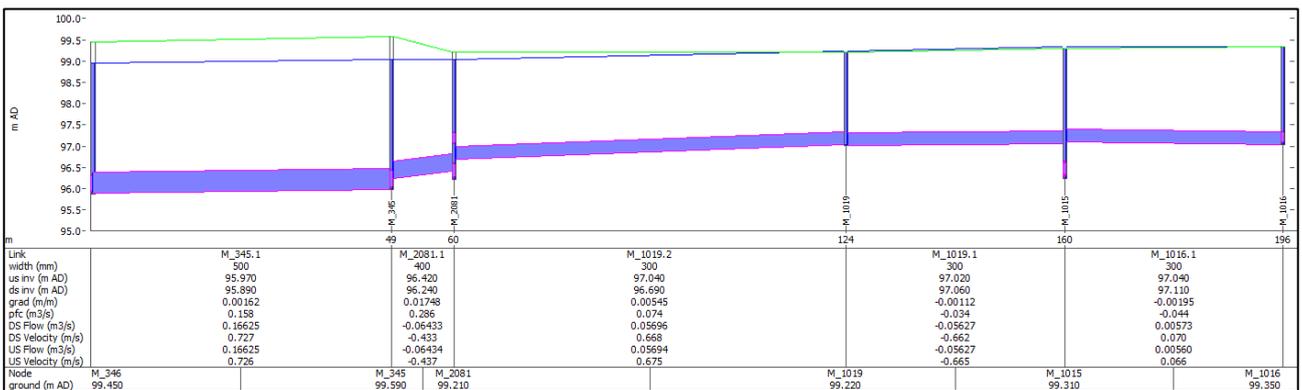
Figura 53. Profilo idraulico in corrispondenza di via Oriani allagamento camerette 1015 e 1019. Criticità ME6.

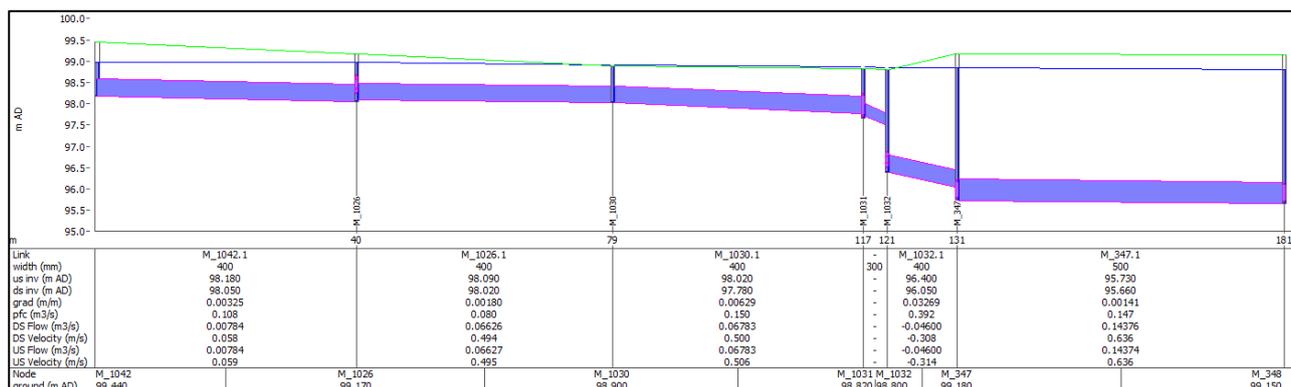
Figura 54. Profilo idraulico in corrispondenza di via Oriani via Giotto allagamento camerette 1032, 1031 e 1030. Criticità ME6.

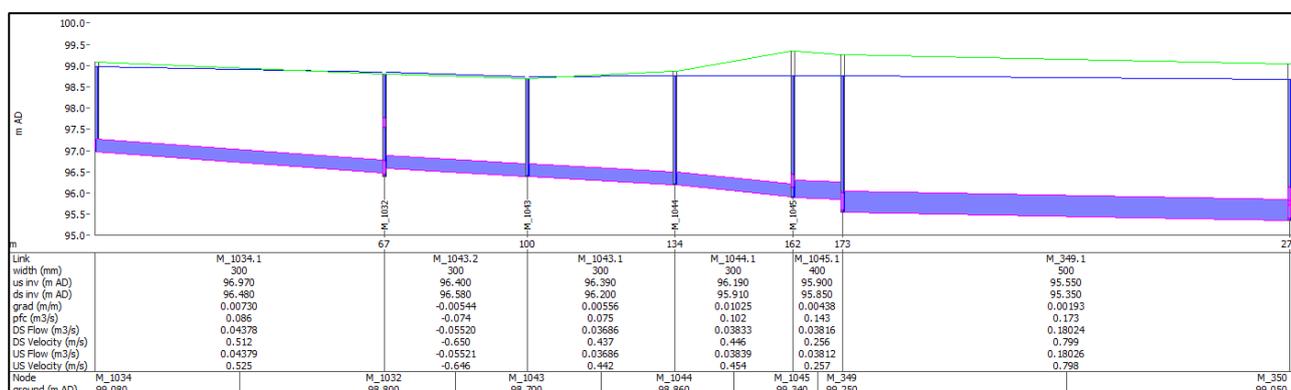
Figura 55. Profilo idraulico in corrispondenza di via Oriani allagamento cameretta 1043. Criticità ME6.

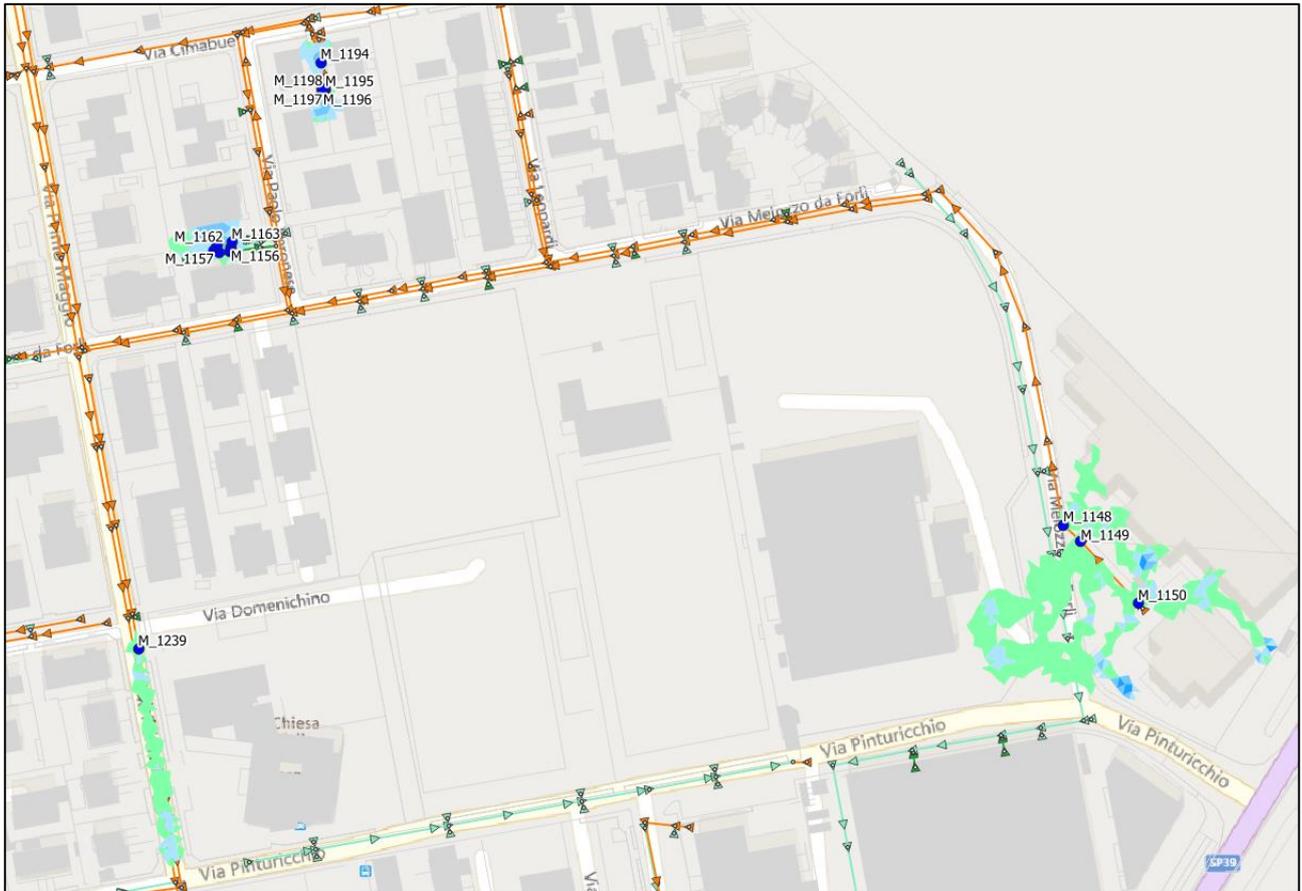
Figura 56. Allagamenti sulle vie Cimabue (camerette 1194, 1198, 1195, 1197 e 1996 criticità ME_SRI), Paolo Veronese (camerette 1163, 1162, 1157 e 1156 criticità ME_SRI), Primo Maggio (cameretta 1239 criticità ME_SRI) e Melozzo da Forlì (camerette 1148, 1149 e 1150 criticità ME_SRI) per lo scenario di simulazione con 10 anni di tempo di ritorno.

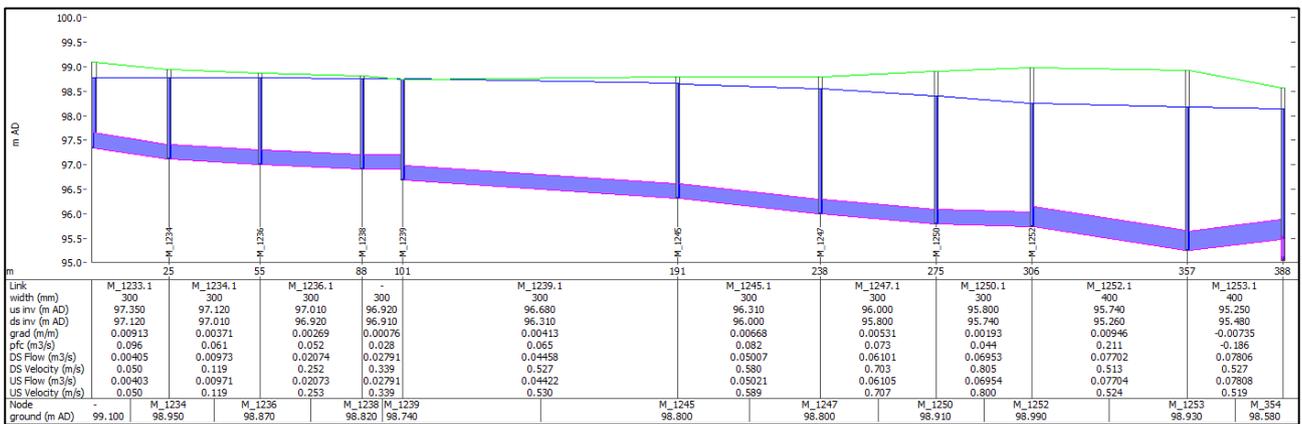
Figura 60. Profilo idraulico in corrispondenza di via Primo Maggio allagamento cameretta 1239. Criticità ME_SRI.

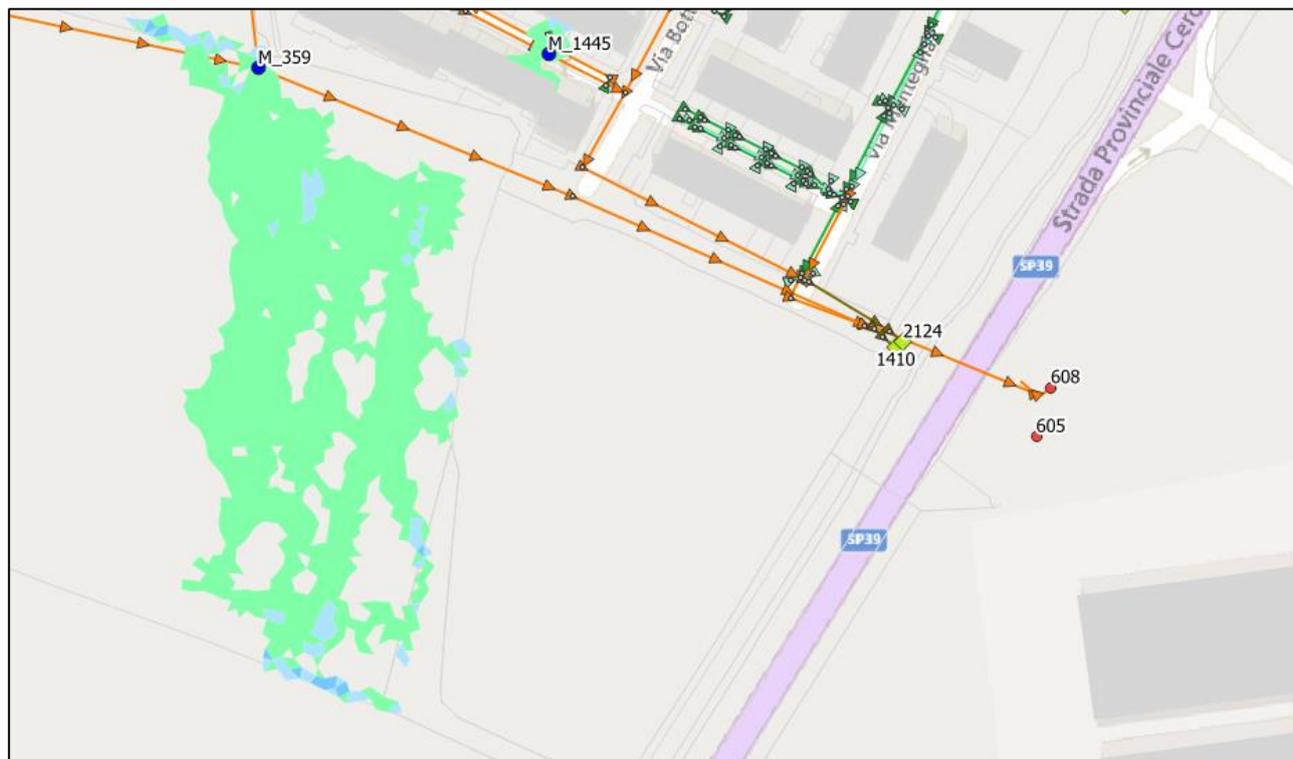
Figura 62. Allagamenti sulla via Caravaggio (cameretta 1445 criticità ME_SRI) e sulle aree agricole a sud dell'abitato (cameretta 359 criticità ME_7).

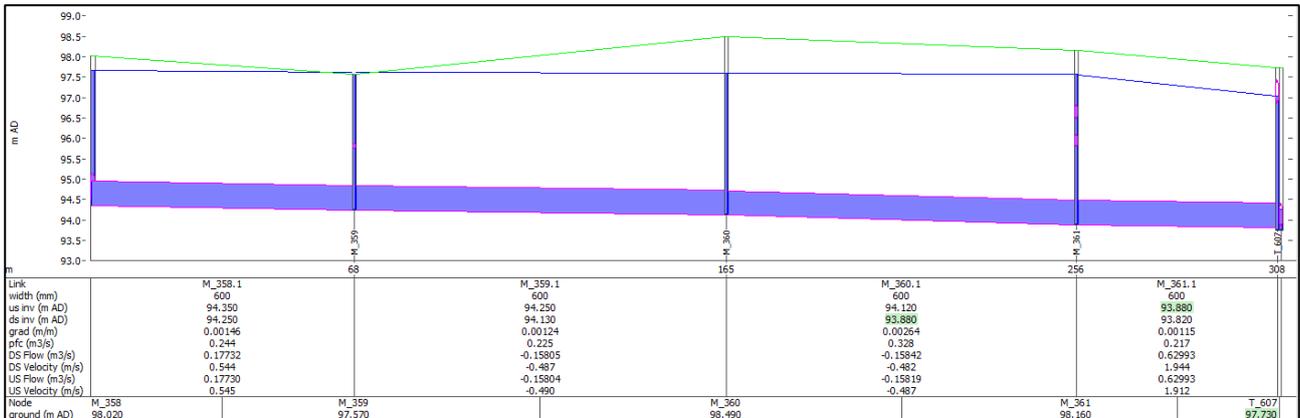
Figura 63. Profilo idraulico in collettore consortile allagamento cameretta 359. Criticità ME7.
