COMUNE DI MEDIGLIA (MI)

STUDIO COMUNALE DI GESTIONE DEL RISCHIO IDRAULICO

ALTENE INGEGNERI ASSOCIATI

RELAZIONE IDRAULICA

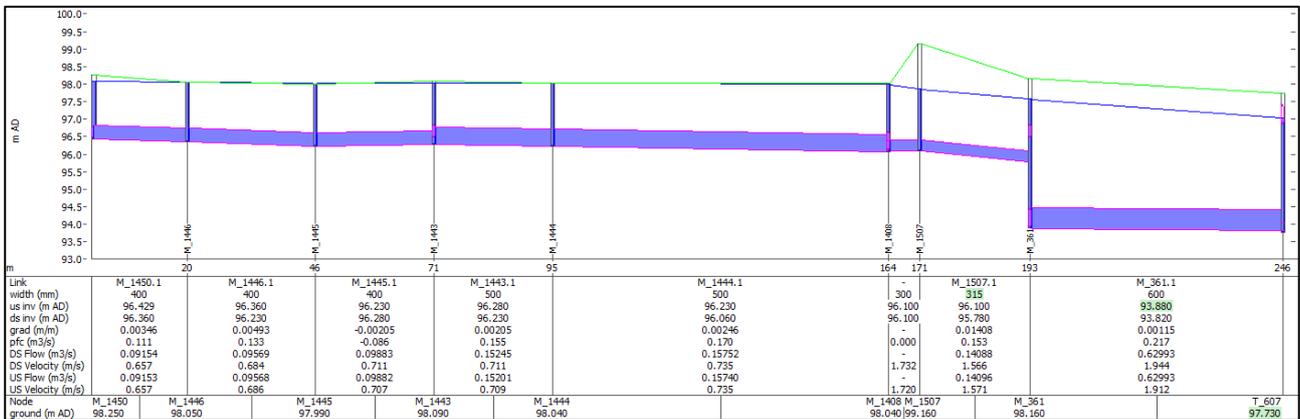
Figura 64. Profilo idraulico in corrispondenza di via Caravaggio allagamento cameretta 1445. Criticità ME_SRI.

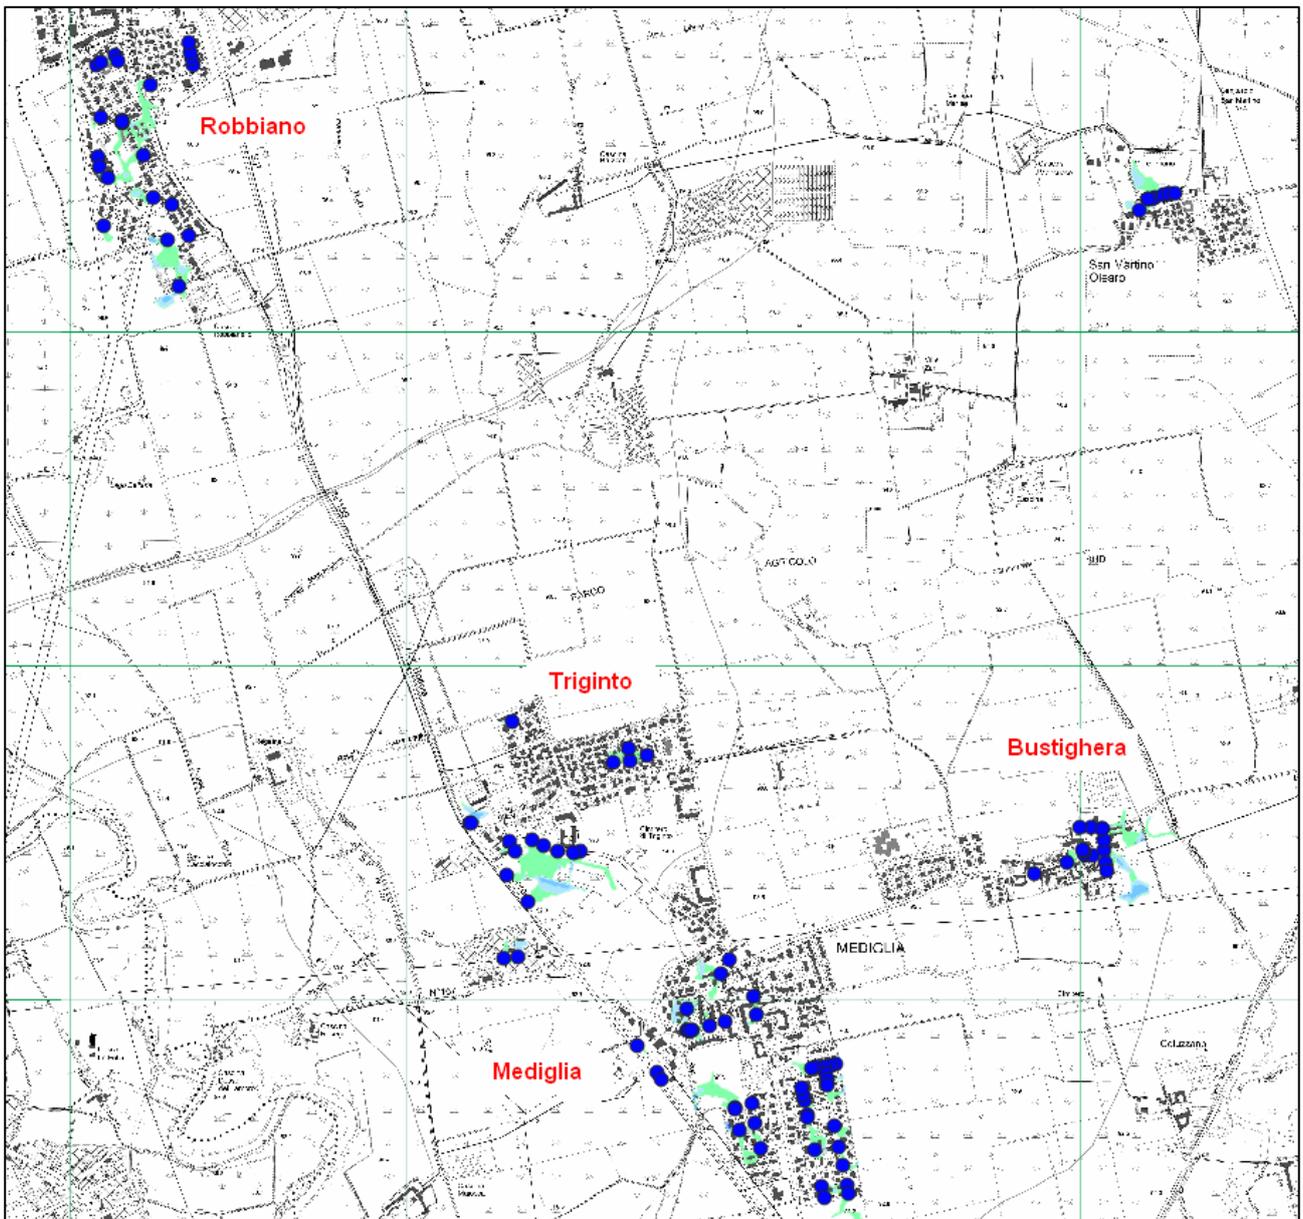
Figura 65. Scenario di simulazione con 50 anni di tempo di ritorno. Porzione ovest.

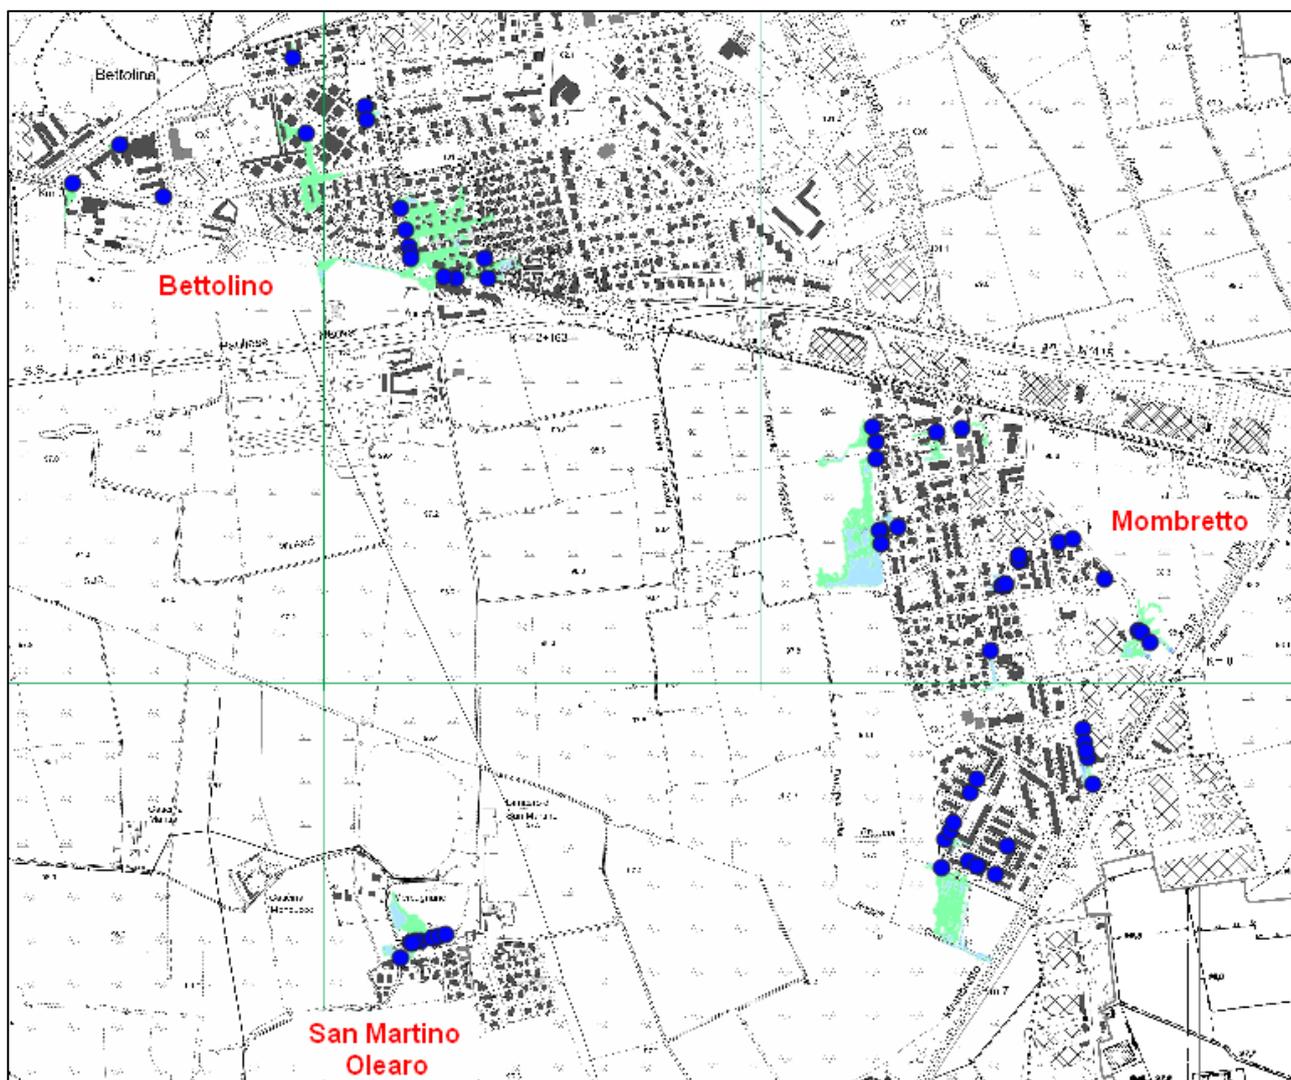
Figura 66. Scenario di simulazione con 50 anni di tempo di ritorno. Porzione est.

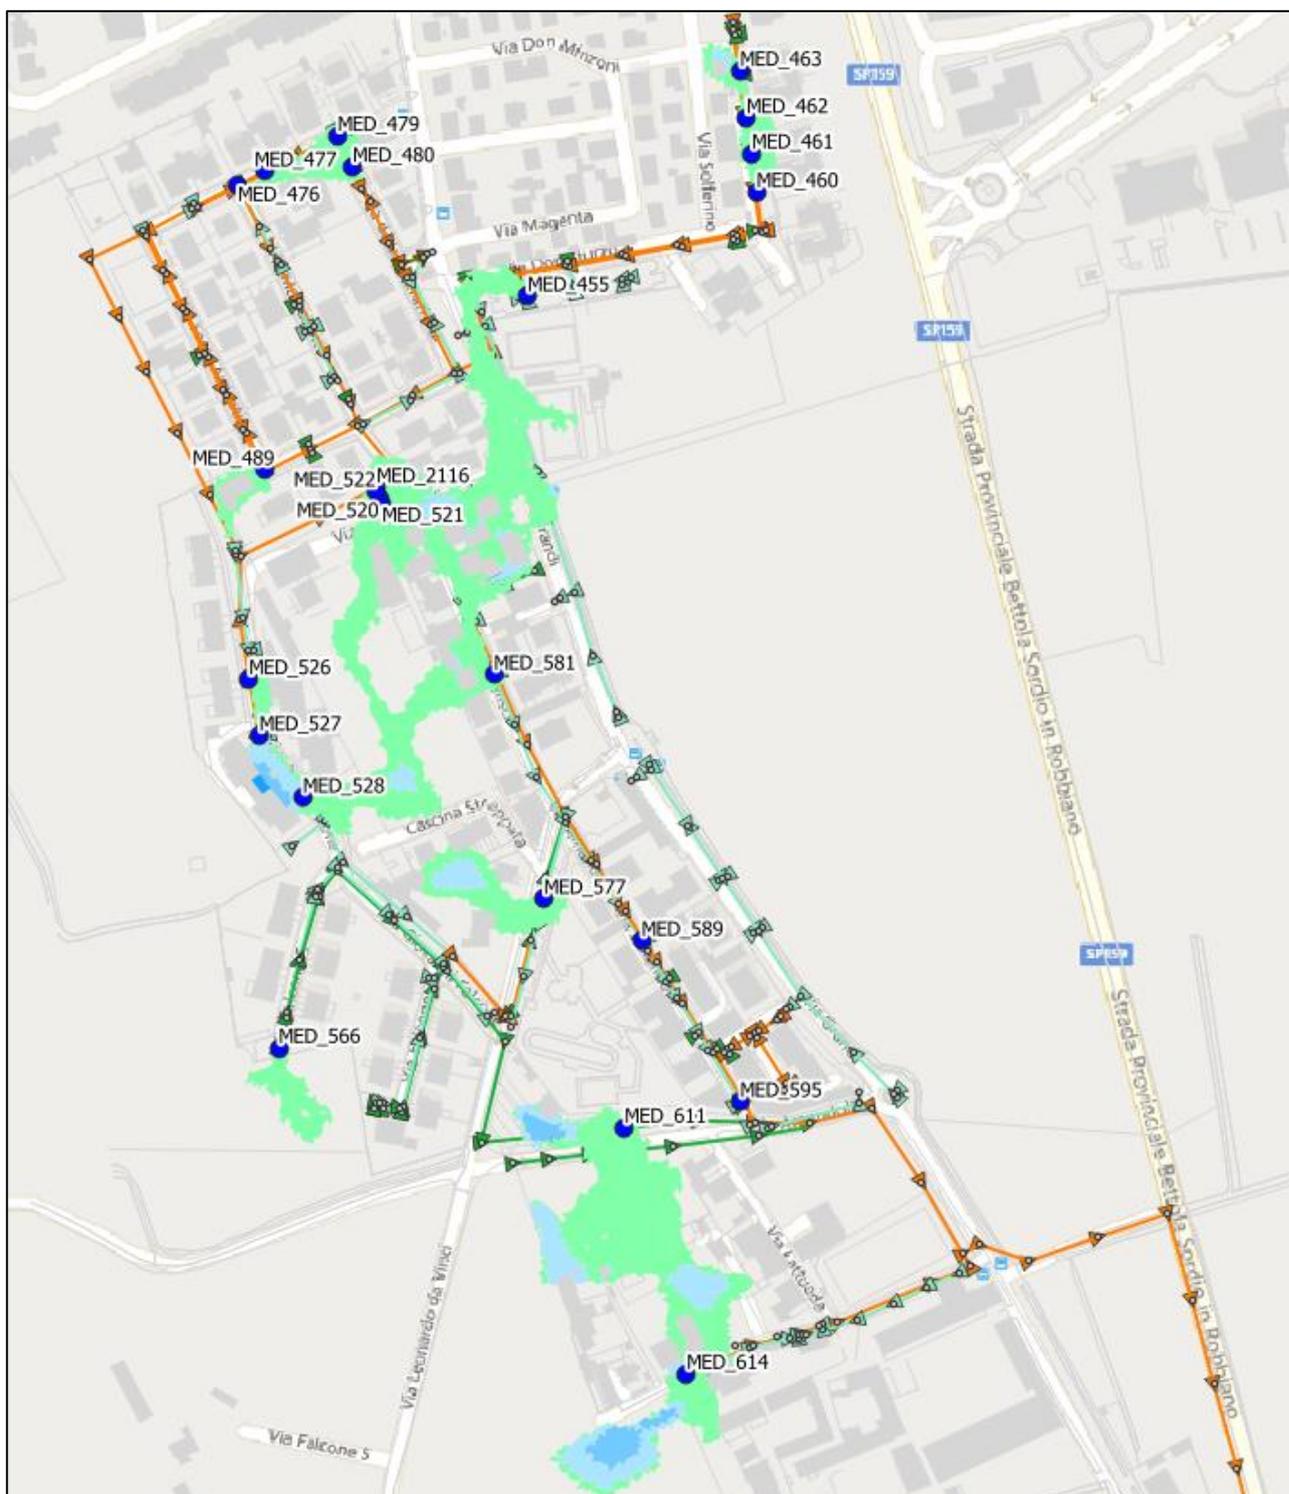
Le cause da attribuirsi a questi allagamenti sono, come per la simulazione precedente, legate al generale riempimento della rete e ad alcuni tratti insufficienti che determinano rigurgito idraulico. Questa problematica verrà riscontrata più volte all'interno della simulazione in quanto, come già spiegato brevemente, la rete non è progettata per smaltire un evento con tempo di ritorno di 50 anni o superiore.

Figura 67. Allagamenti nella frazione di Robbiano per lo scenario di simulazione con 50 anni di tempo di ritorno.

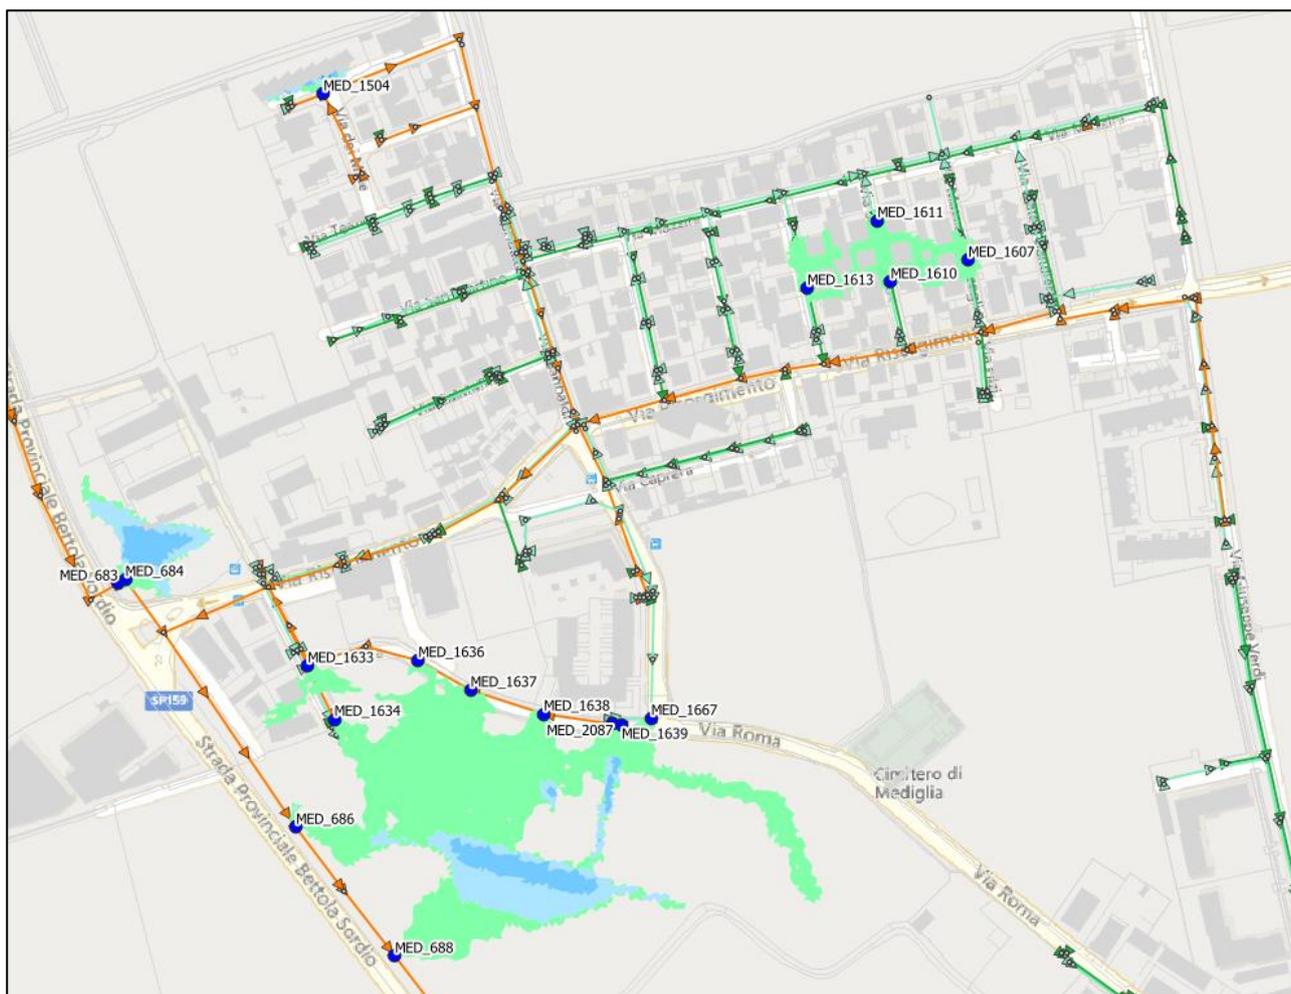
Le cause da attribuirsi a questi allagamenti sono, come per la simulazione precedente, legate ad alcuni tratti insufficienti e al generale riempimento della rete che determinano rigurgito idraulico.

Figura 68. Allagamenti nella frazione di Triginto per lo scenario di simulazione con 50 anni di tempo di ritorno.

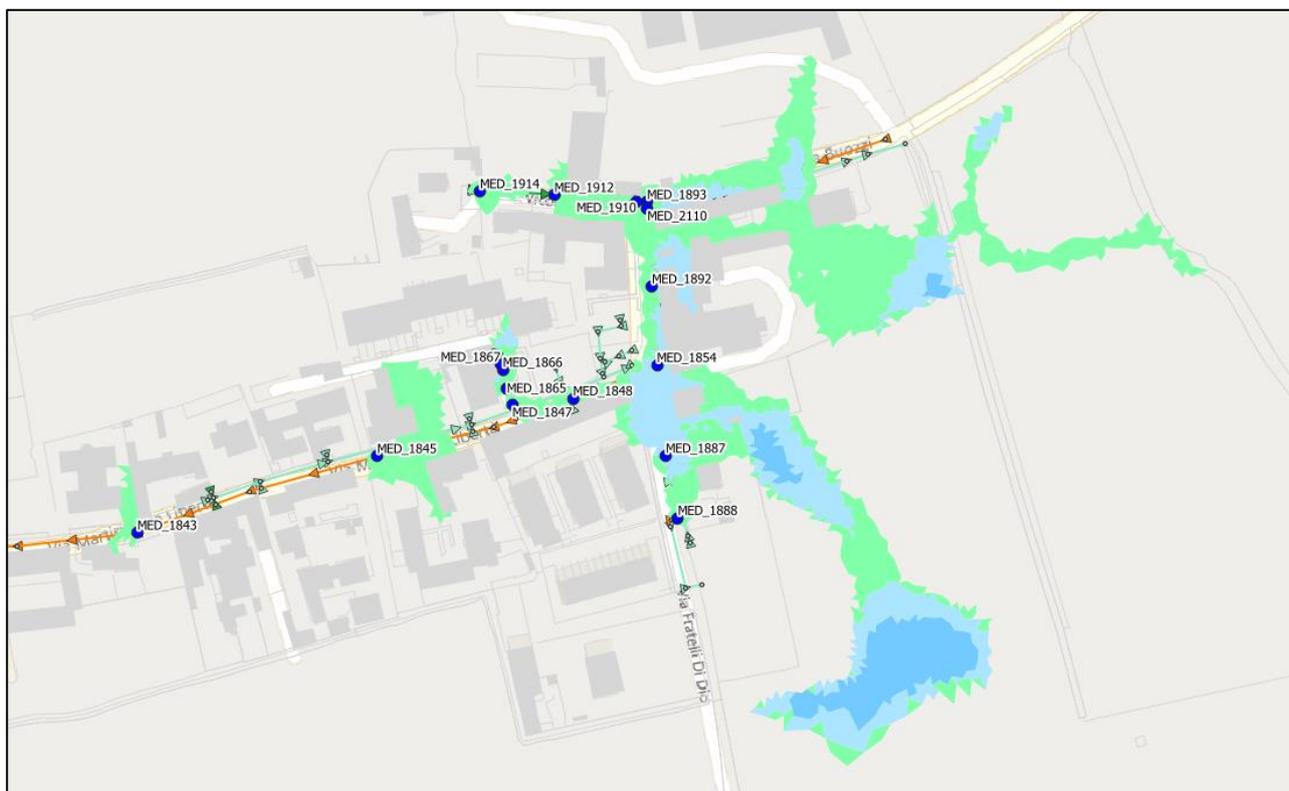
Le cause da attribuirsi a questi allagamenti sono, come per la simulazione precedente, legate ad alcuni tratti insufficienti e al generale riempimento della rete che determinano rigurgito idraulico.

Figura 70. Allagamenti nella frazione di Bustighera per lo scenario di simulazione con 50 anni di tempo di ritorno.

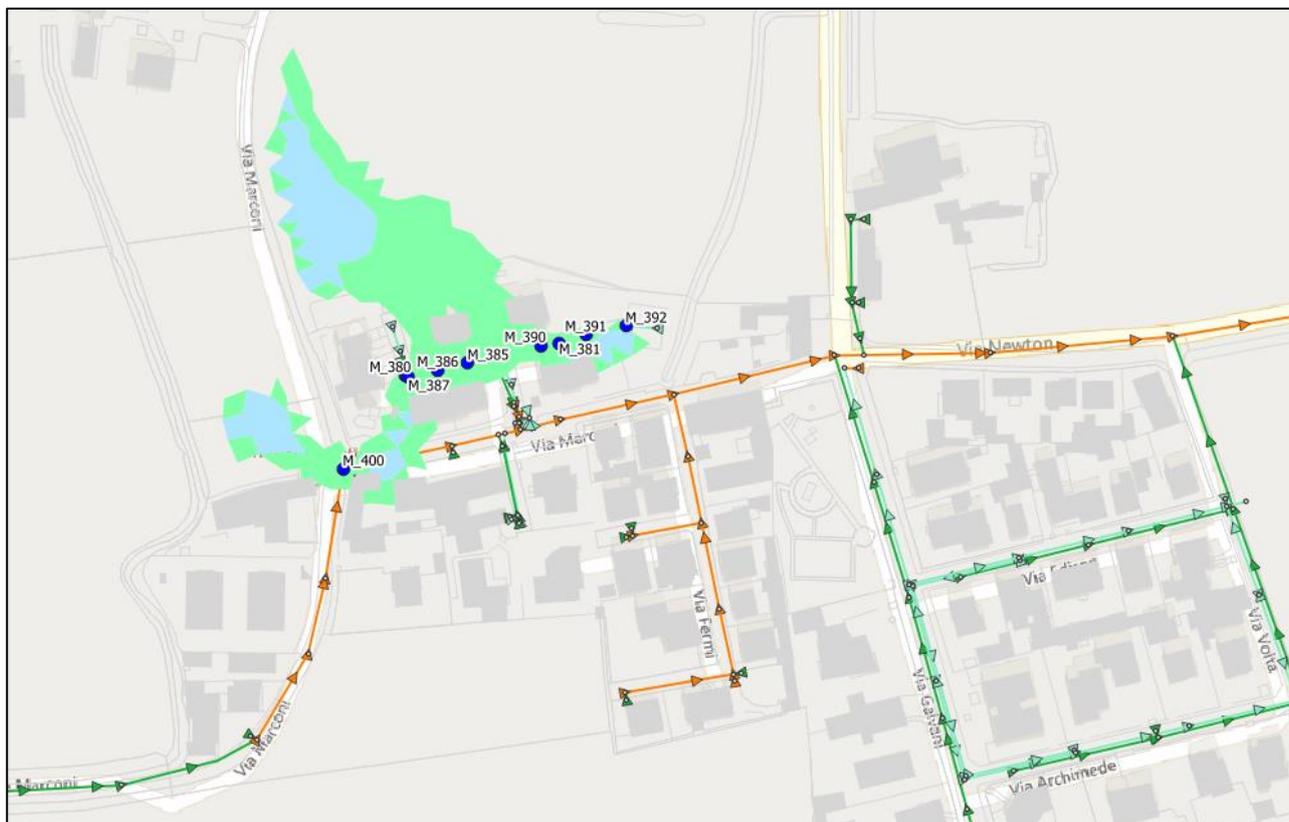
Figura 71. Allagamenti nella frazione di San Martino Olearo per lo scenario di simulazione con 50 anni di tempo di ritorno.

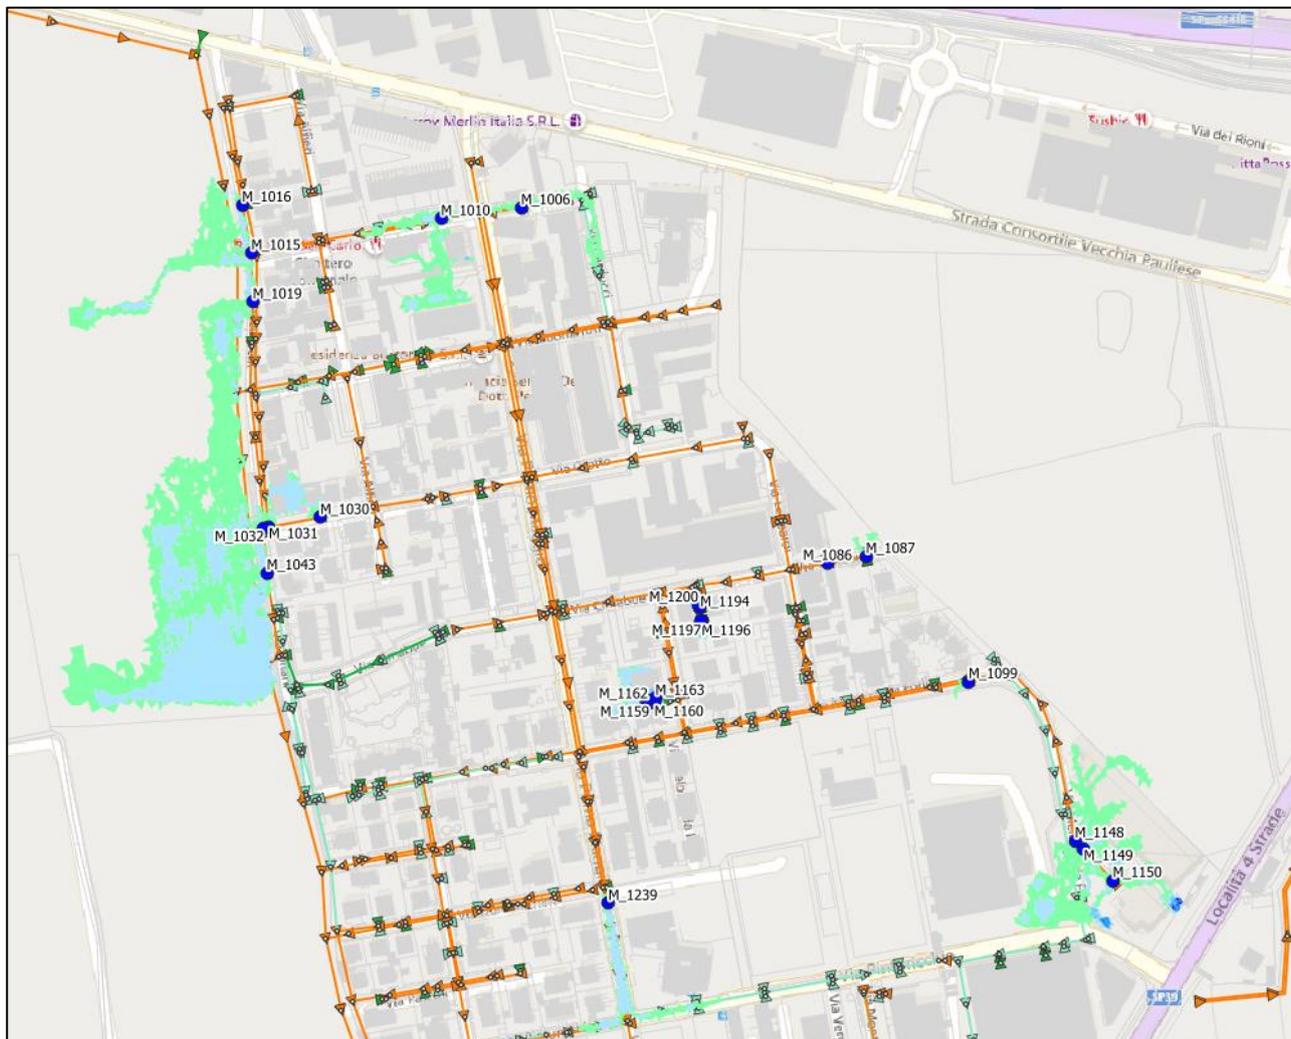
Figura 72. Allagamenti riscontrati nella frazione di Mombretto (porzione nord) per lo scenario di simulazione con 50 anni di tempo di ritorno.

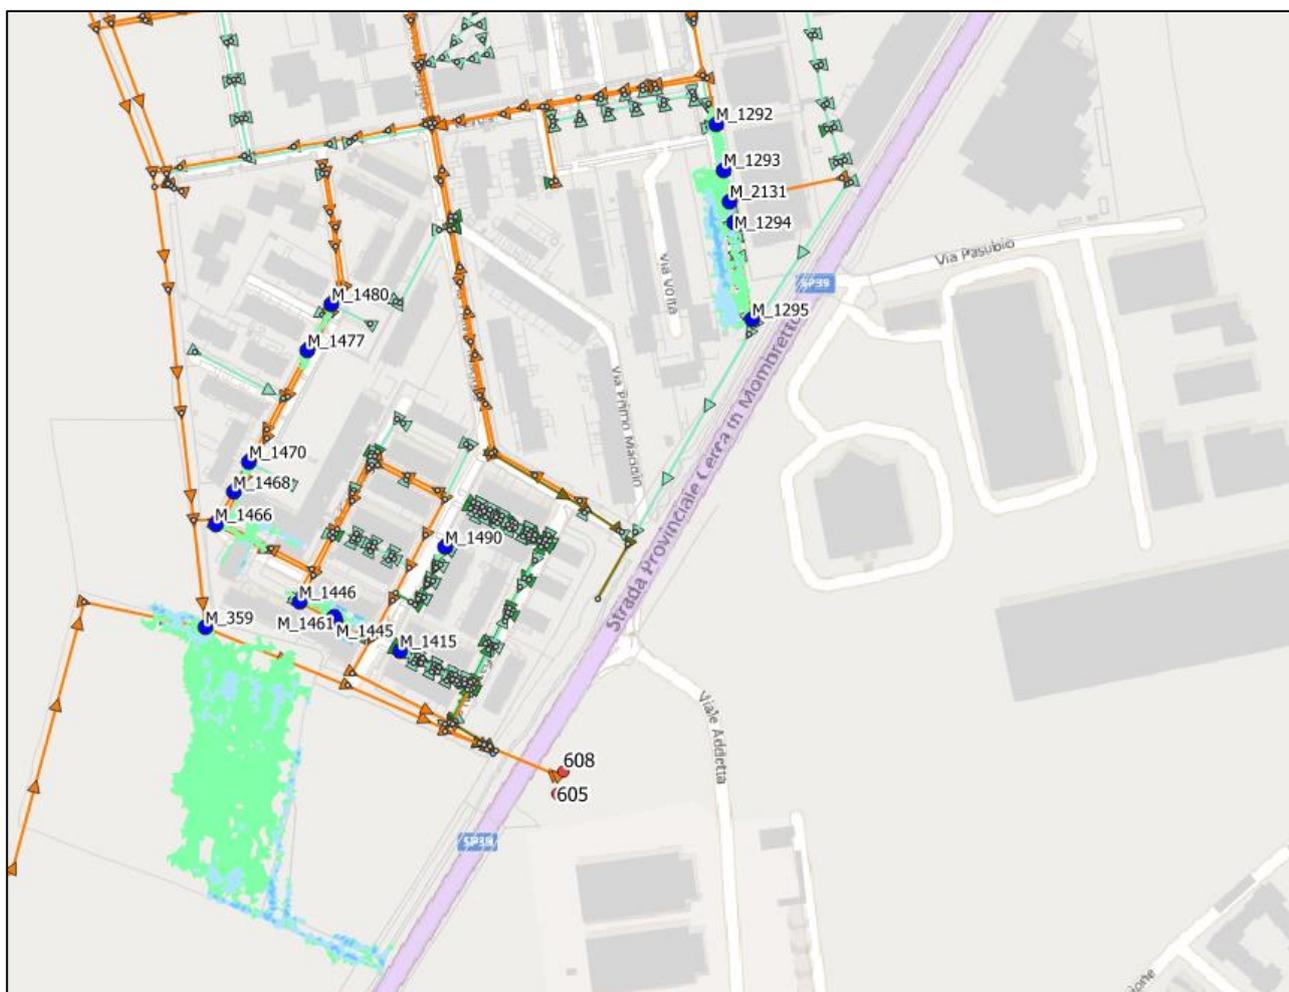
Le cause da attribuirsi a questi allagamenti sono, come per la simulazione precedente, legate ad alcuni tratti insufficienti e al generale riempimento della rete che determinano rigurgito idraulico.

Figura 73. Allagamenti riscontrati nella frazione di Mombretto (porzione sud) per lo scenario di simulazione con 50 anni di tempo di ritorno.

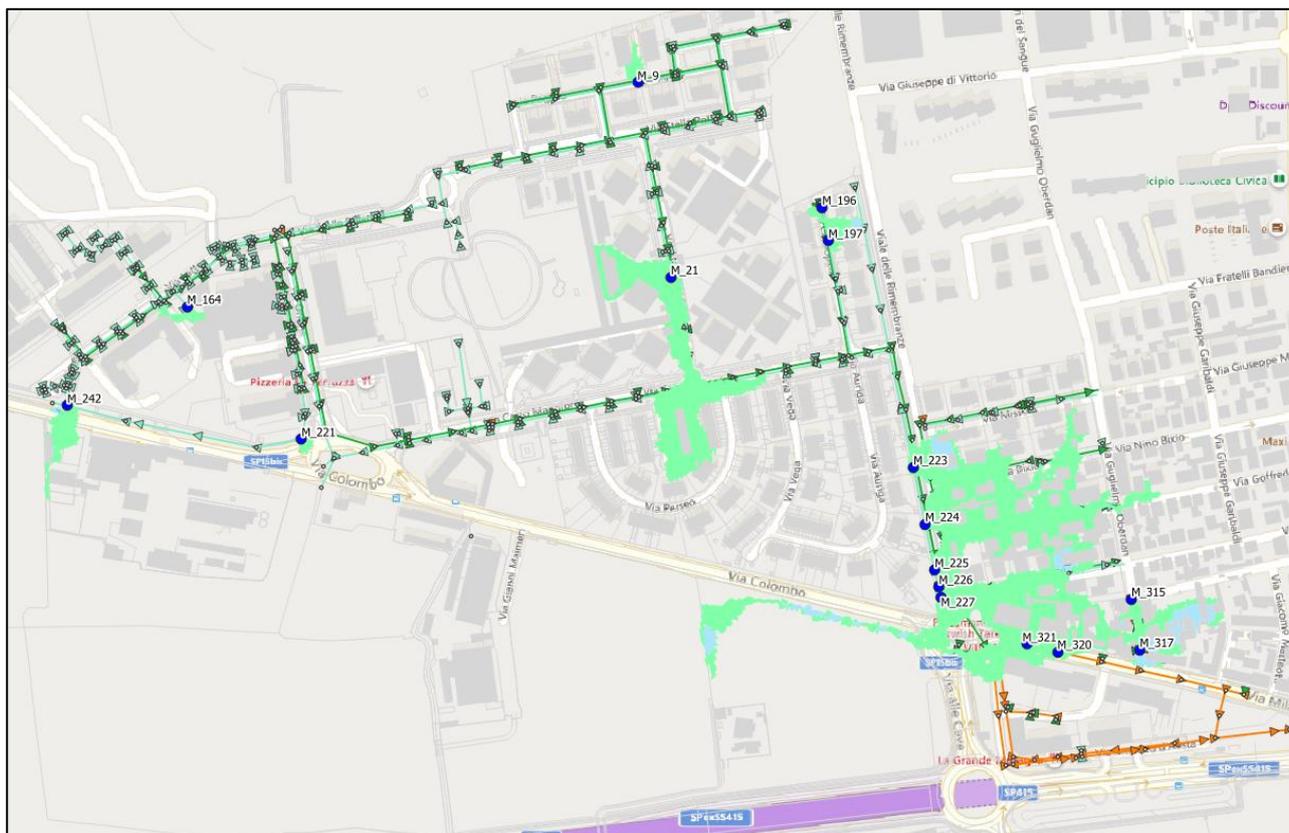
Le cause da attribuirsi a questi allagamenti sono, come per la simulazione precedente, legate ad alcuni tratti insufficienti e al generale riempimento della rete che determinano rigurgito idraulico.

Figura 74. Allagamenti riscontrati nella frazione di Bettolino per lo scenario di simulazione con 50 anni di tempo di ritorno.

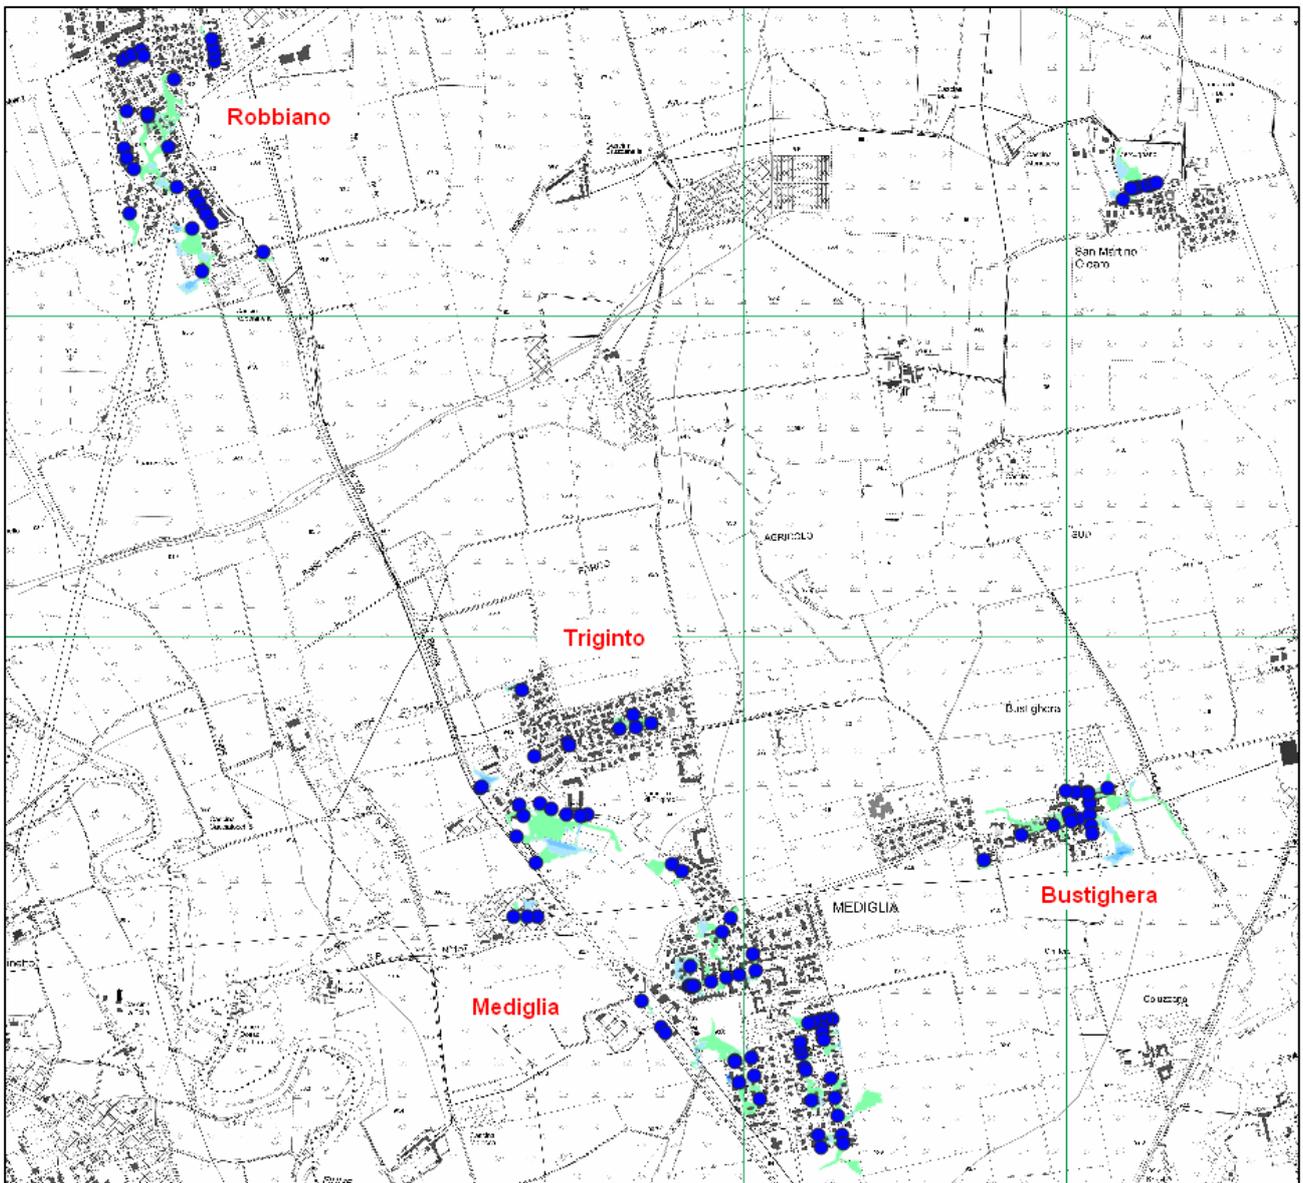
Figura 75. Scenario di simulazione con 100 anni di tempo di ritorno. Porzione ovest.

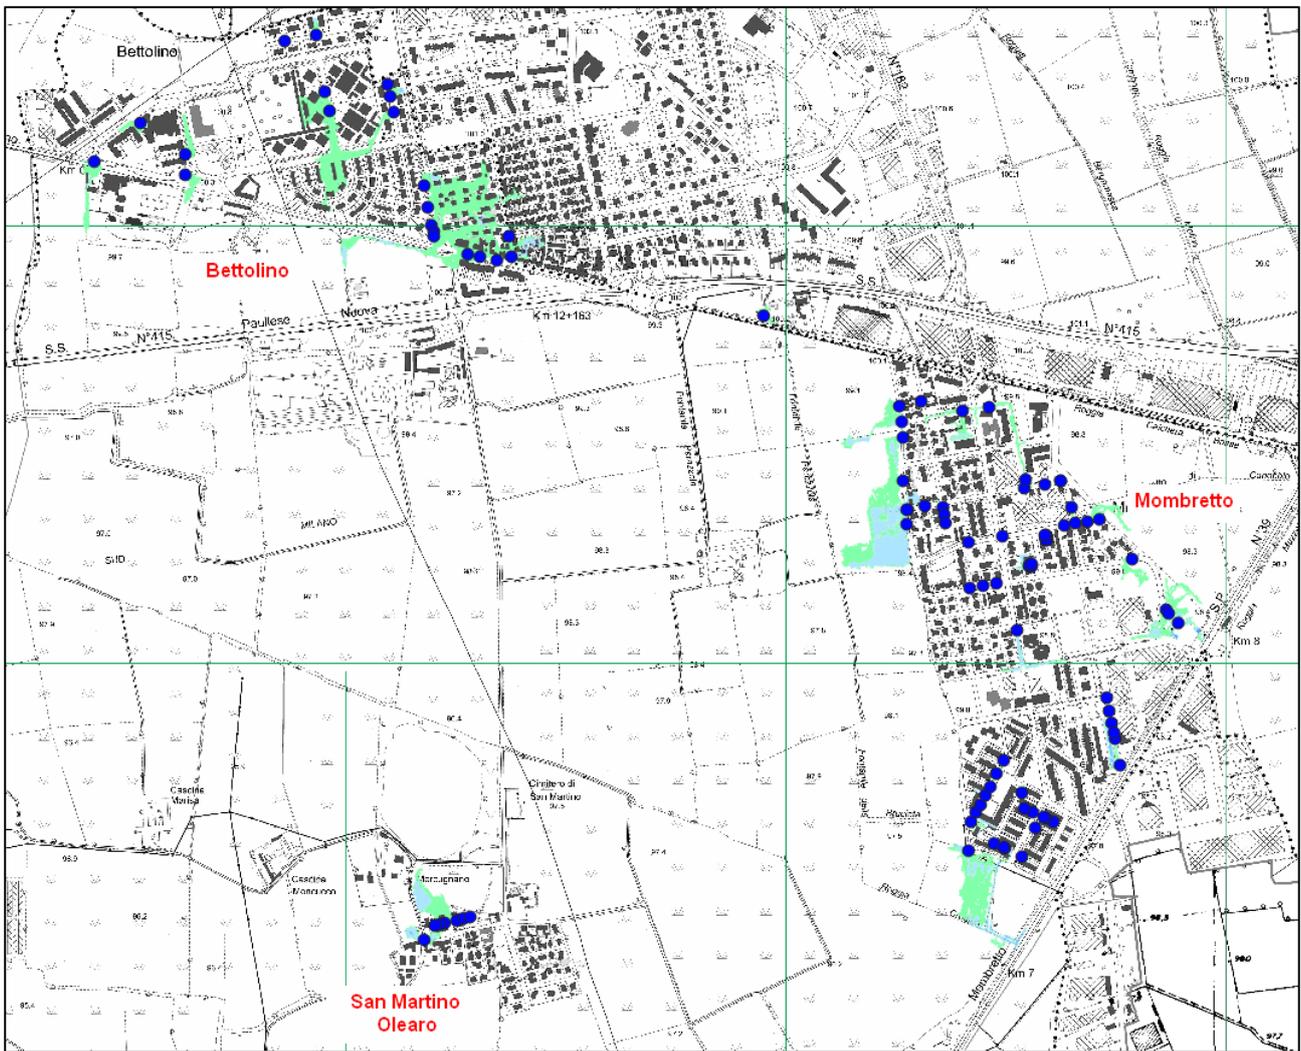
Figura 76. Scenario di simulazione con 100 anni di tempo di ritorno. Porzione est.

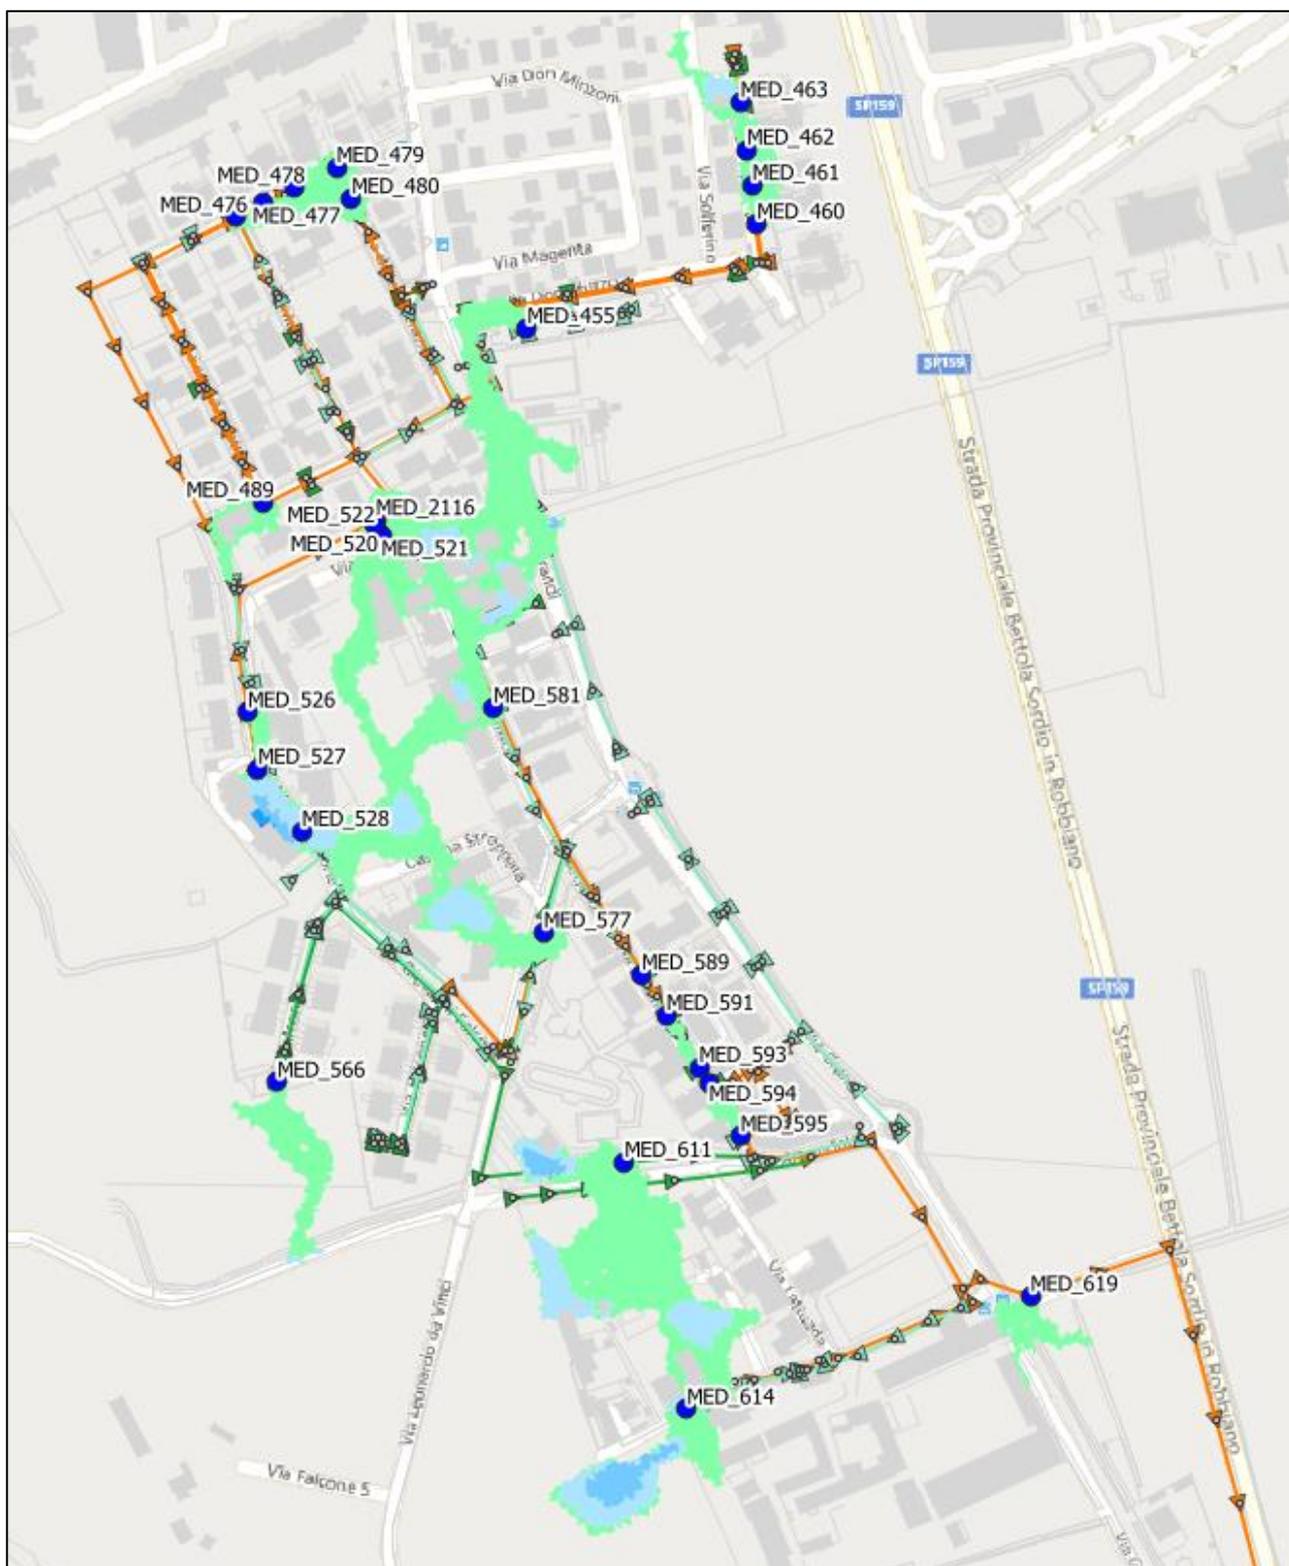
Le cause da attribuirsi a questi allagamenti sono, come per la simulazione precedente, legate al generale riempimento della rete e ad alcuni tratti insufficienti che determinano rigurgito idraulico.

Figura 77. Allagamenti nella frazione di Robbiano per lo scenario di simulazione con 100 anni di tempo di ritorno.

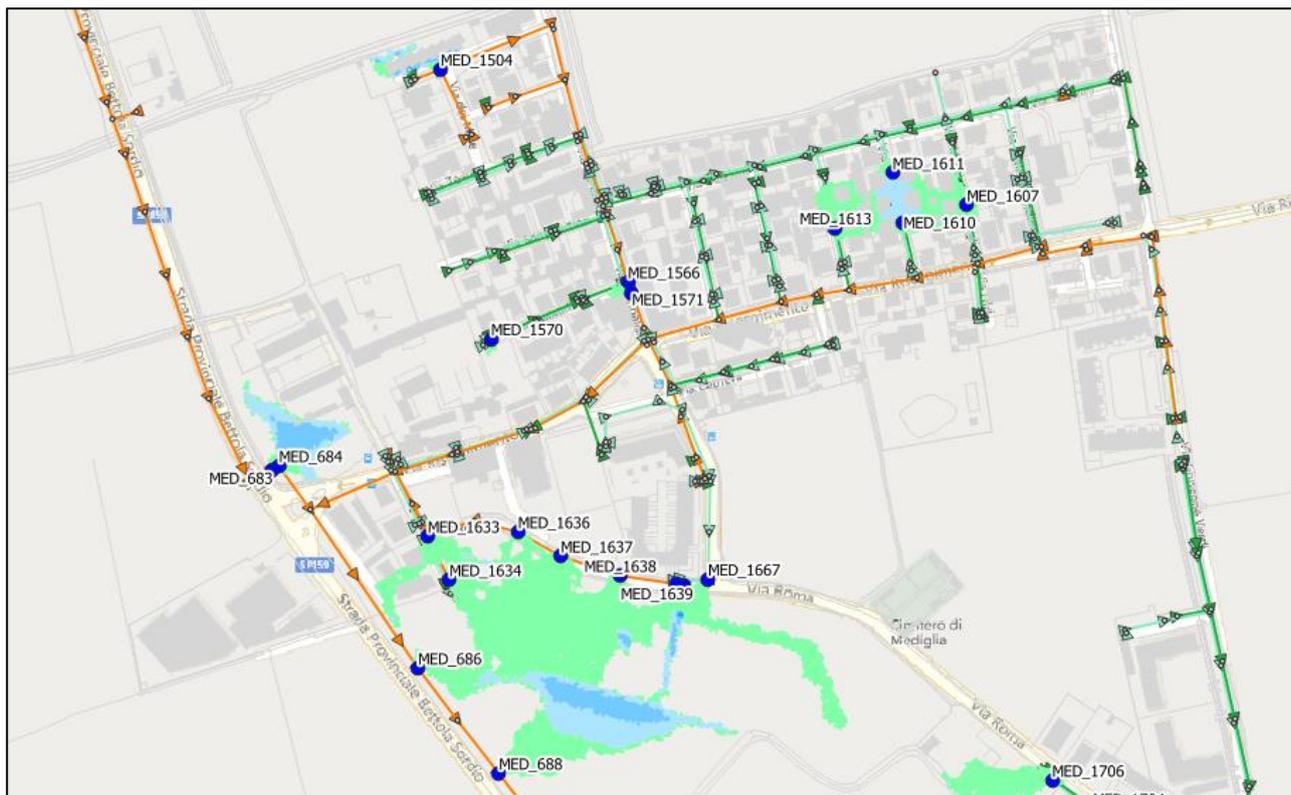
Le cause da attribuirsi a questi allagamenti sono, come per la simulazione precedente, legate ad alcuni tratti insufficienti e al generale riempimento della rete che determinano rigurgito idraulico.

Figura 78. Allagamenti nella frazione di Triginto per lo scenario di simulazione con 100 anni di tempo di ritorno.

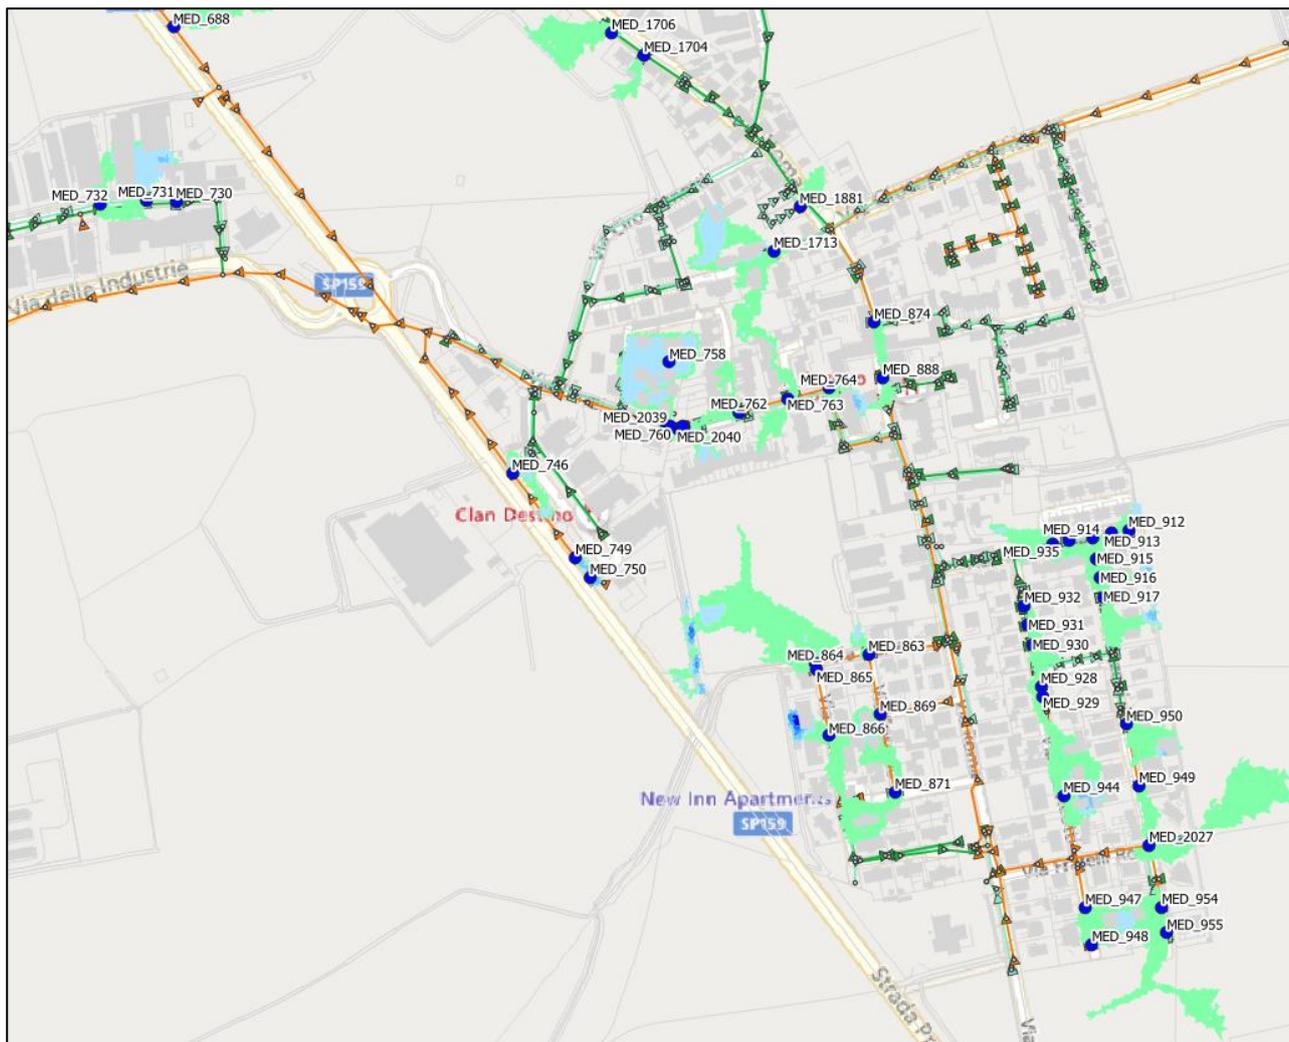
Le cause da attribuirsi a questi allagamenti sono, come per la simulazione precedente, legate ad alcuni tratti insufficienti e al generale riempimento della rete che determinano rigurgito idraulico.

Figura 79. Allagamenti nell'abitato di Mediglia per lo scenario di simulazione con 100 anni di tempo di ritorno.

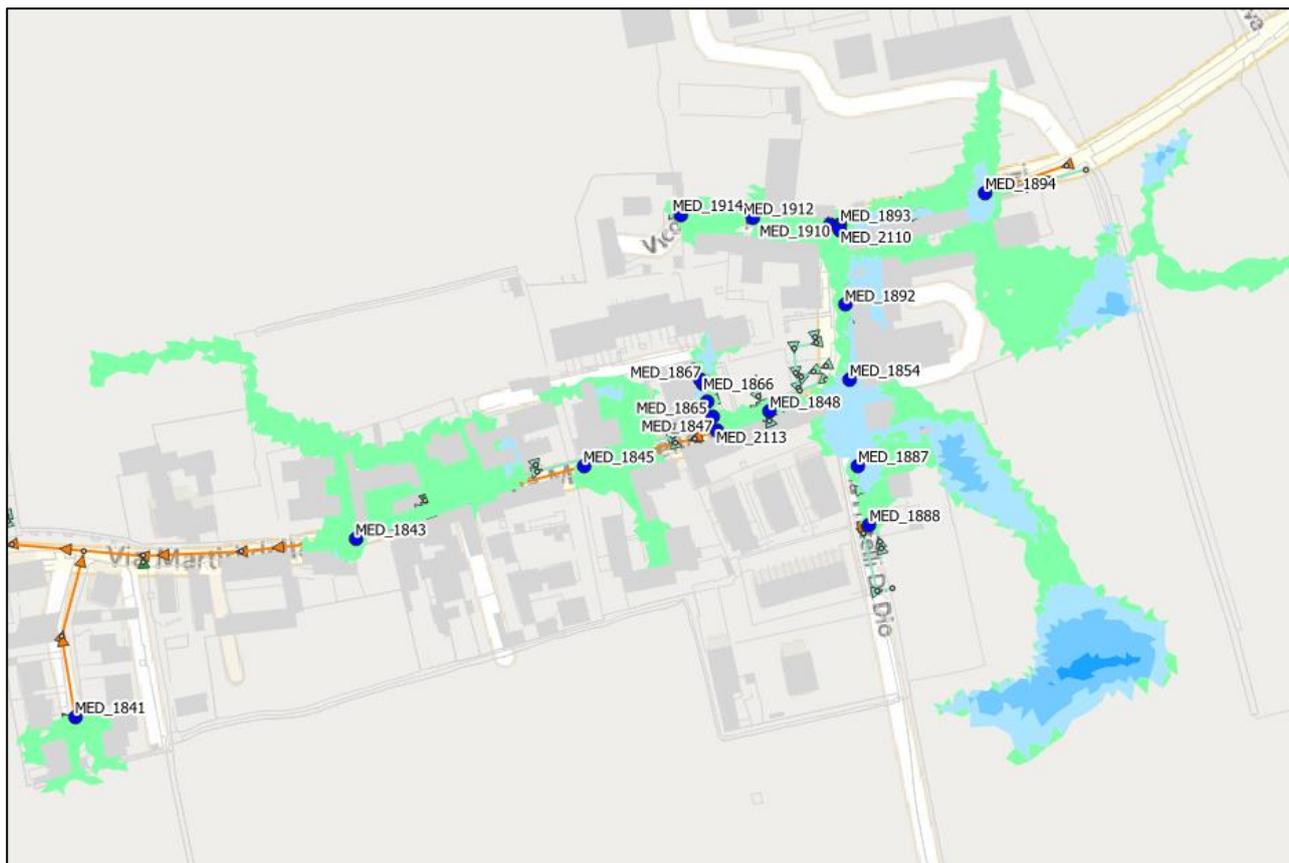
Le cause da attribuirsi a questi allagamenti sono, come per la simulazione precedente, legate ad alcuni tratti insufficienti e al generale riempimento della rete che determinano rigurgito idraulico.

Figura 80. Allagamenti nella frazione di Bustighera per lo scenario di simulazione con 100 anni di tempo di ritorno.

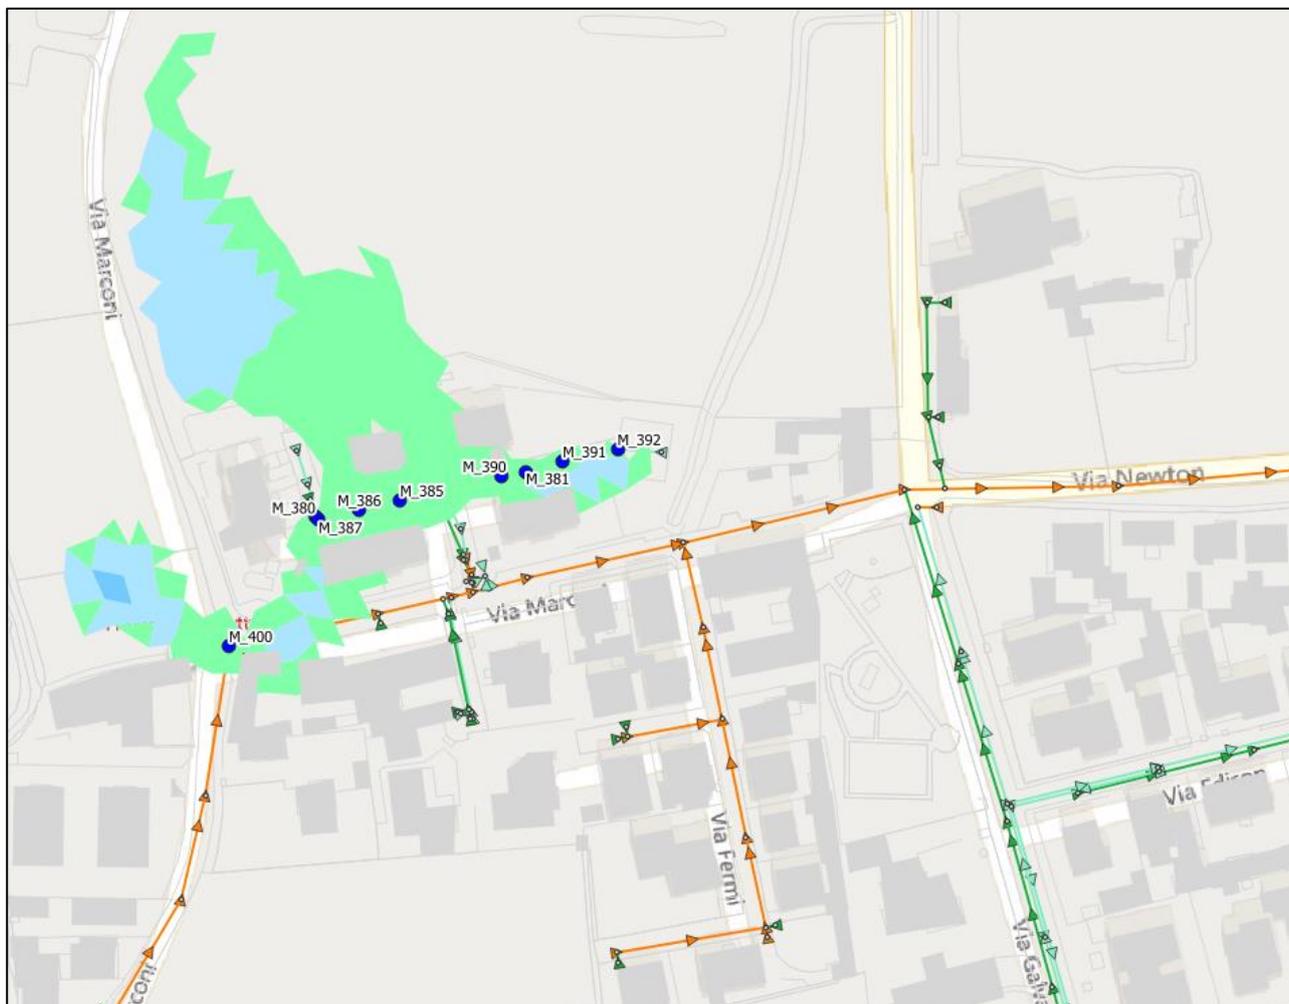
Figura 81. Allagamenti nella frazione di San Martino Olearo per lo scenario di simulazione con 100 anni di tempo di ritorno.
