COMUNE DI MEDIGLIA (MI)

STUDIO COMUNALE DI GESTIONE DEL RISCHIO IDRAULICO

ALTENE INGEGNERI ASSOCIATI

RELAZIONE IDRAULICA

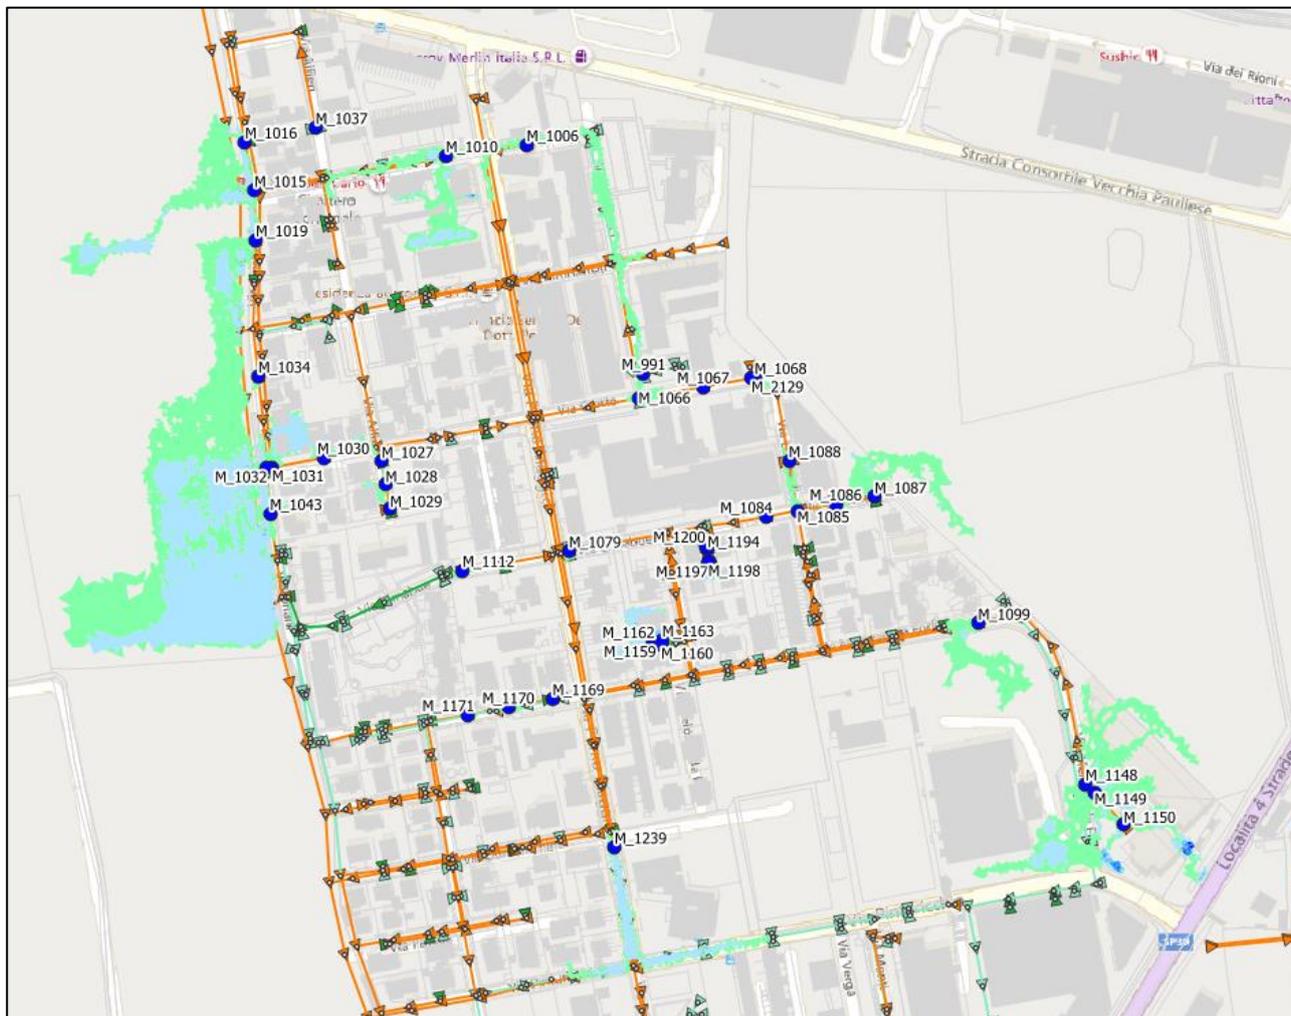
Figura 82. Allagamenti riscontrati nella frazione di Mombretto (porzione nord) per lo scenario di simulazione con 100 anni di tempo di ritorno.

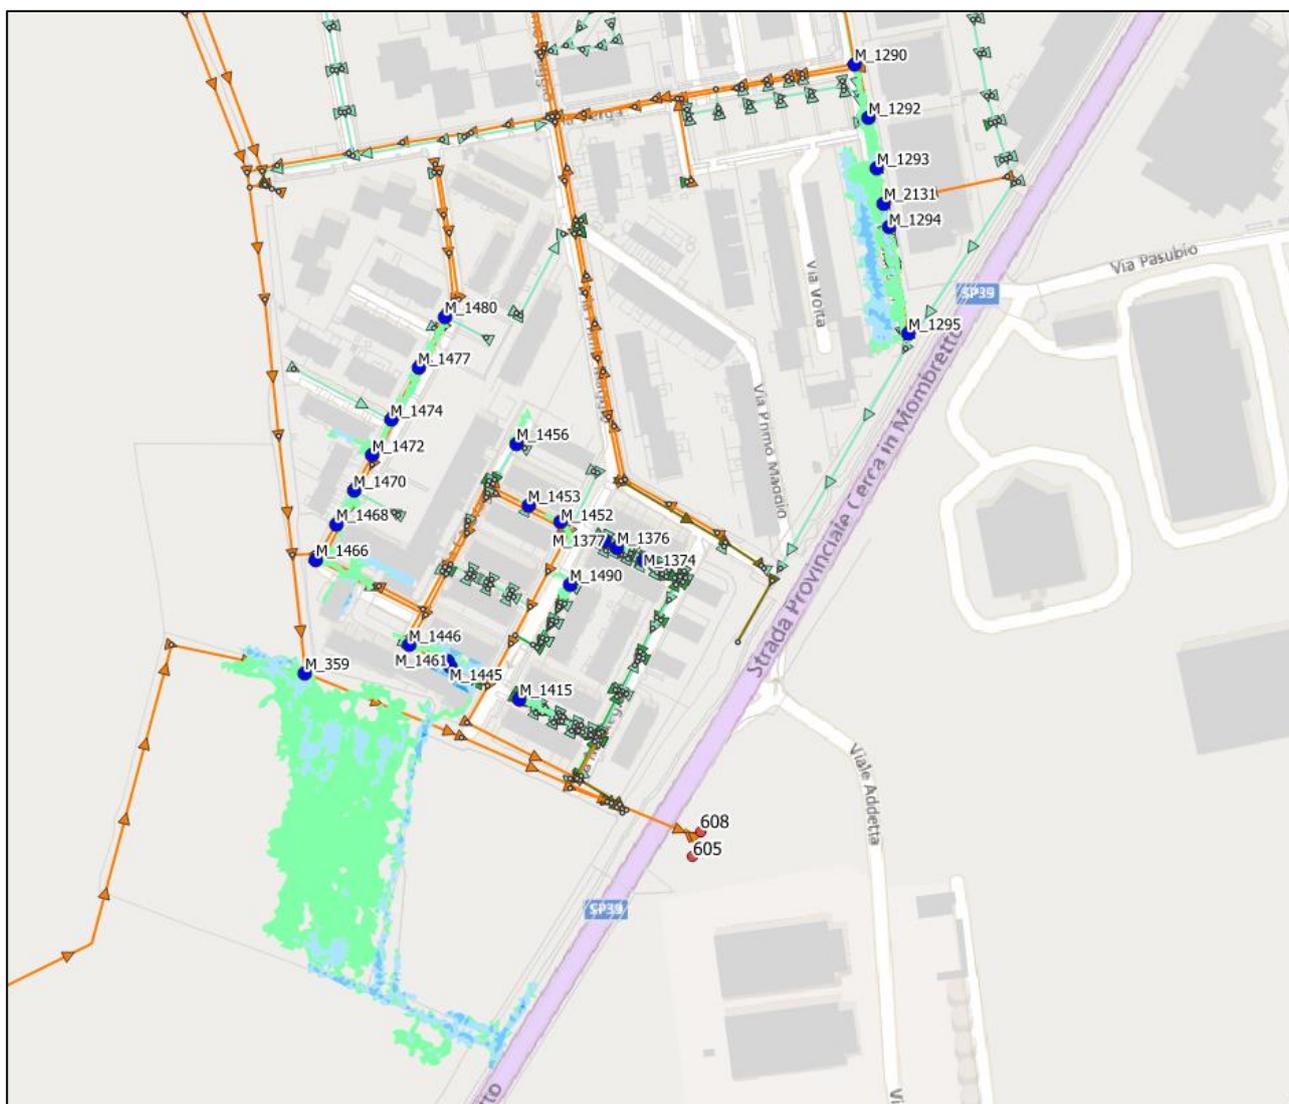
Le cause da attribuirsi a questi allagamenti sono, come per la simulazione precedente, legate ad alcuni tratti insufficienti e al generale riempimento della rete che determinano rigurgito idraulico.

Figura 83. Allagamenti riscontrati nella frazione di Mombretto (porzione sud) per lo scenario di simulazione con 100 anni di tempo di ritorno.

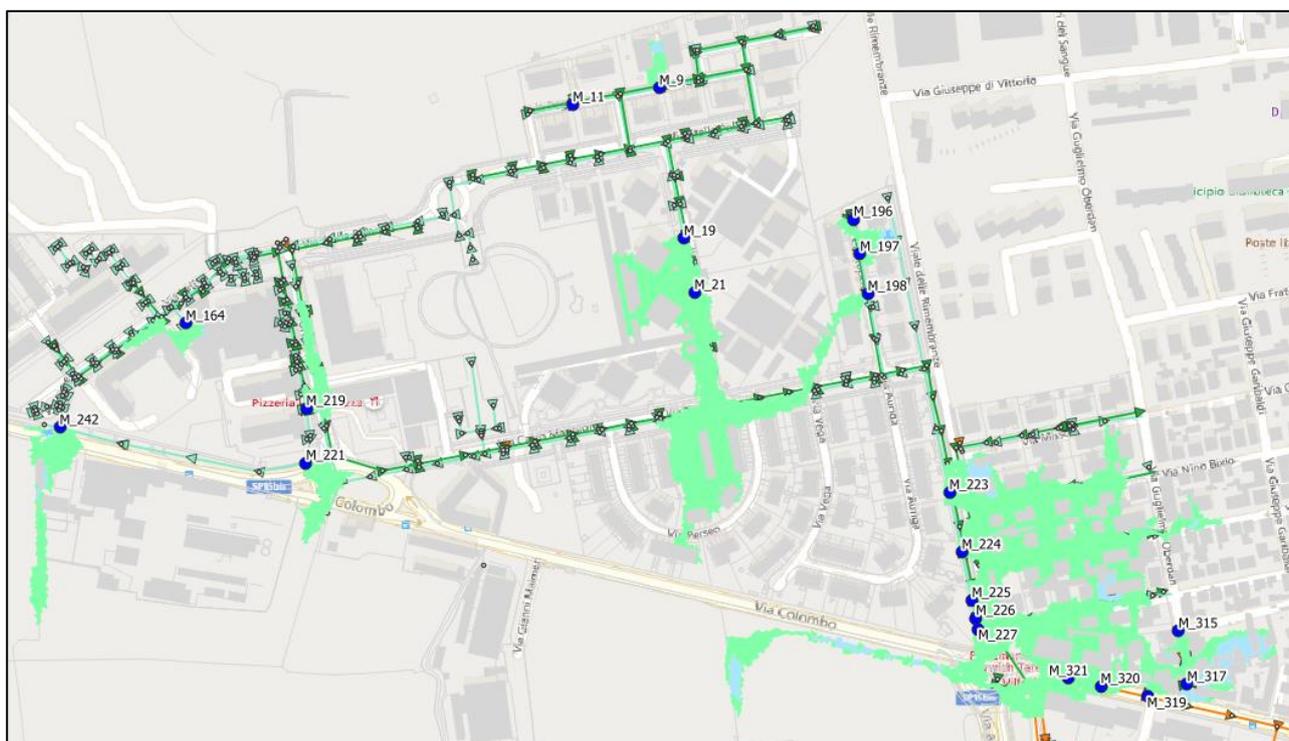
Le cause da attribuirsi a questi allagamenti sono, come per la simulazione precedente, legate ad alcuni tratti insufficienti e al generale riempimento della rete che determinano rigurgito idraulico.

Figura 84. Allagamenti riscontrati nella frazione di Bettolino per lo scenario di simulazione con 100 anni di tempo di ritorno.

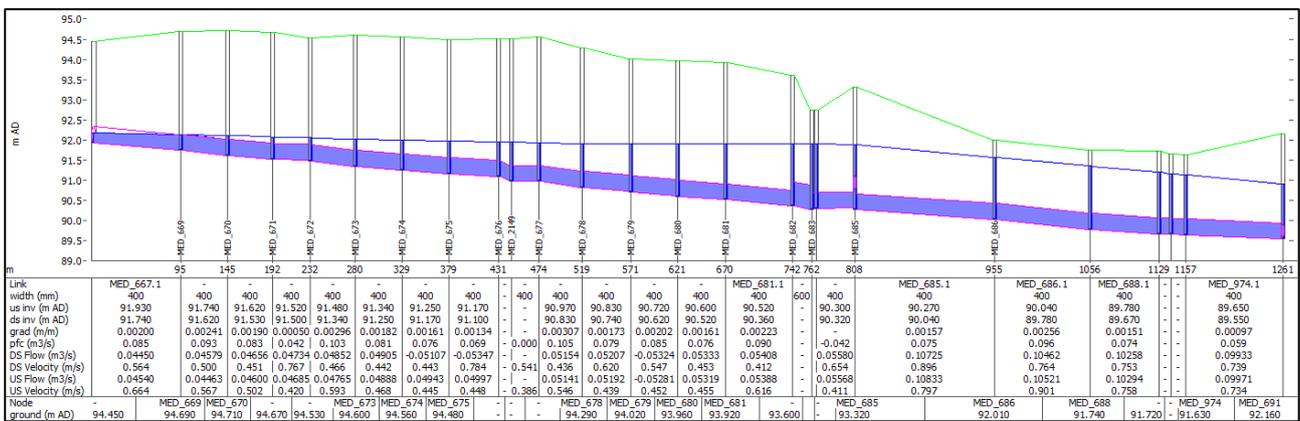
Figura 86. Profilo idraulico della dorsale in prossimità della SP159 che collega le frazioni di Robbiano, Triginto e Mediglia.

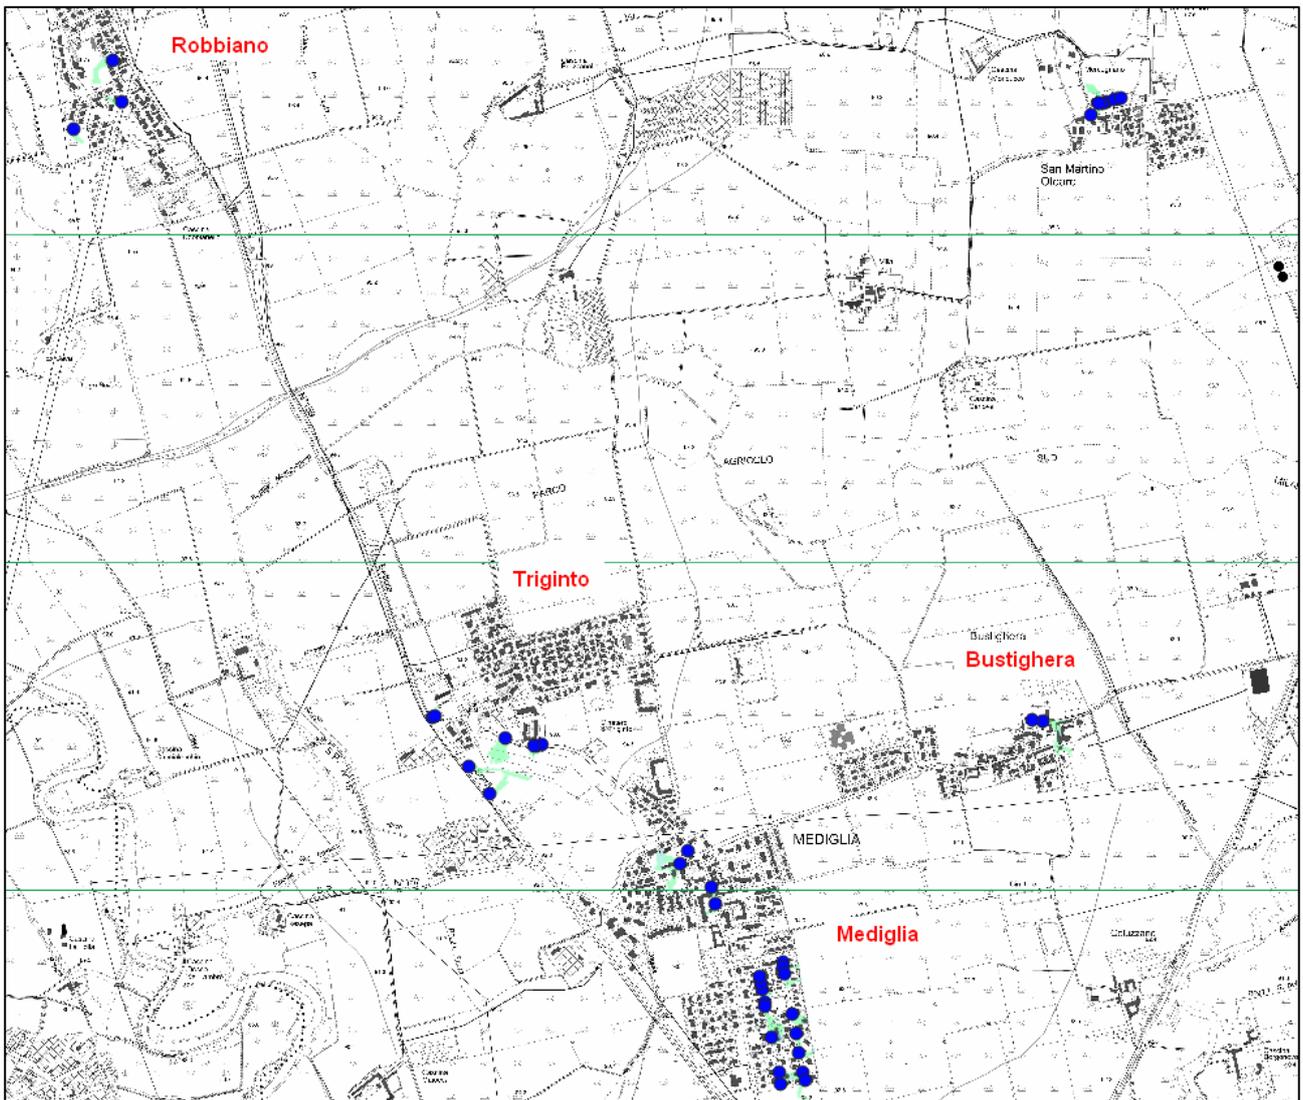
Figura 87. Stato di progetto, simulazione con tempo di ritorno di 50 anni. Porzione Ovest.

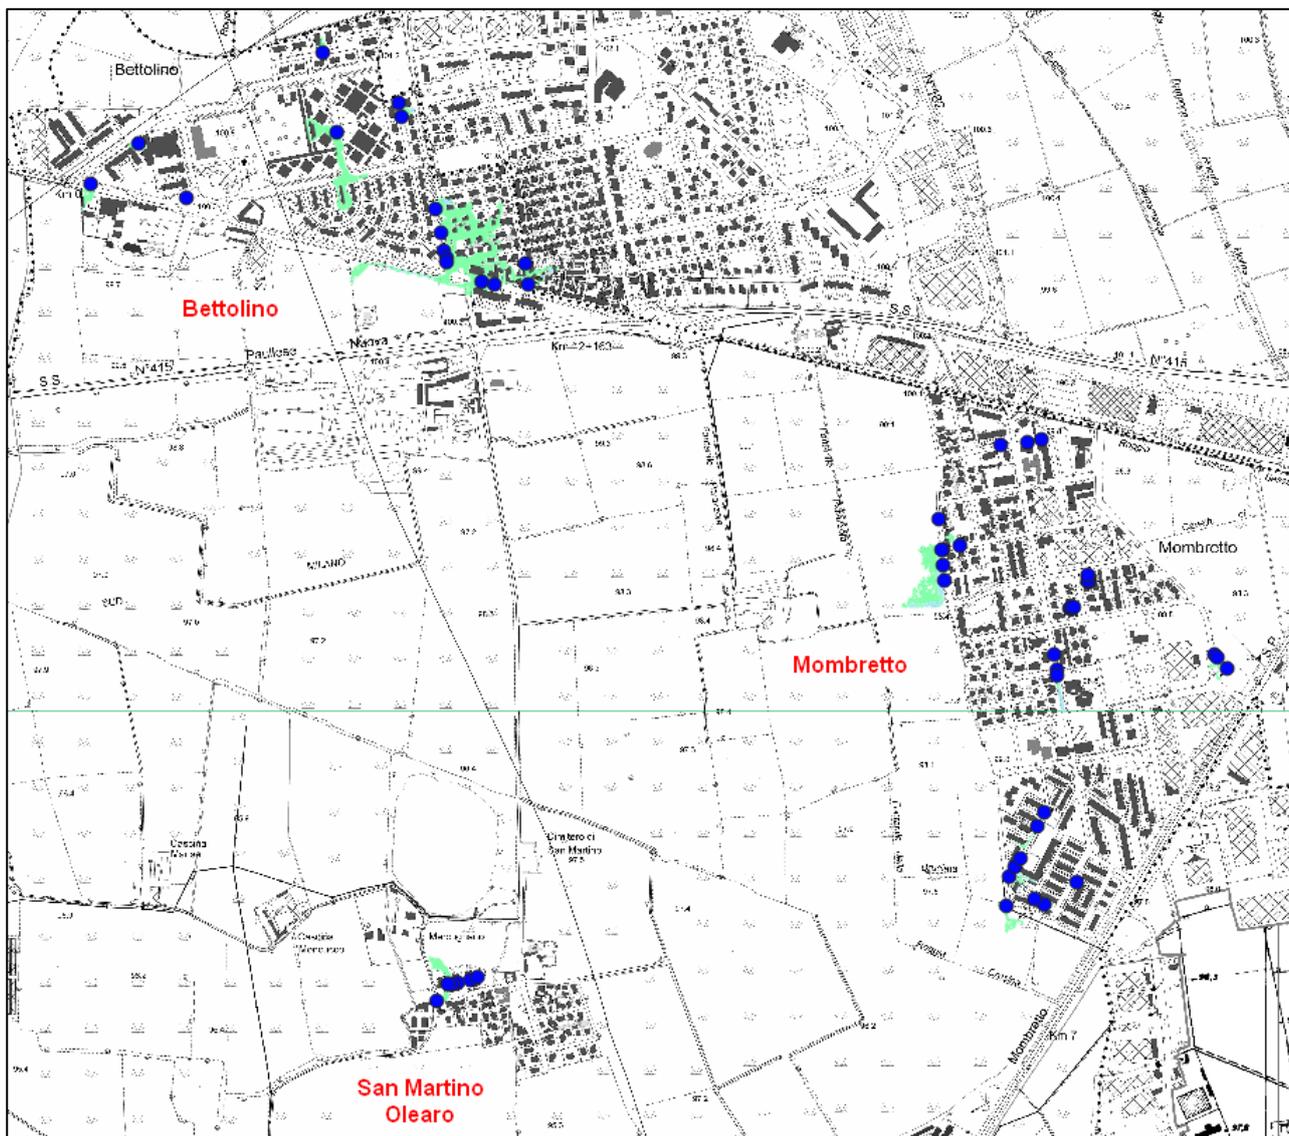
Figura 88. Stato di progetto, simulazione con tempo di ritorno di 50 anni. Porzione Est.

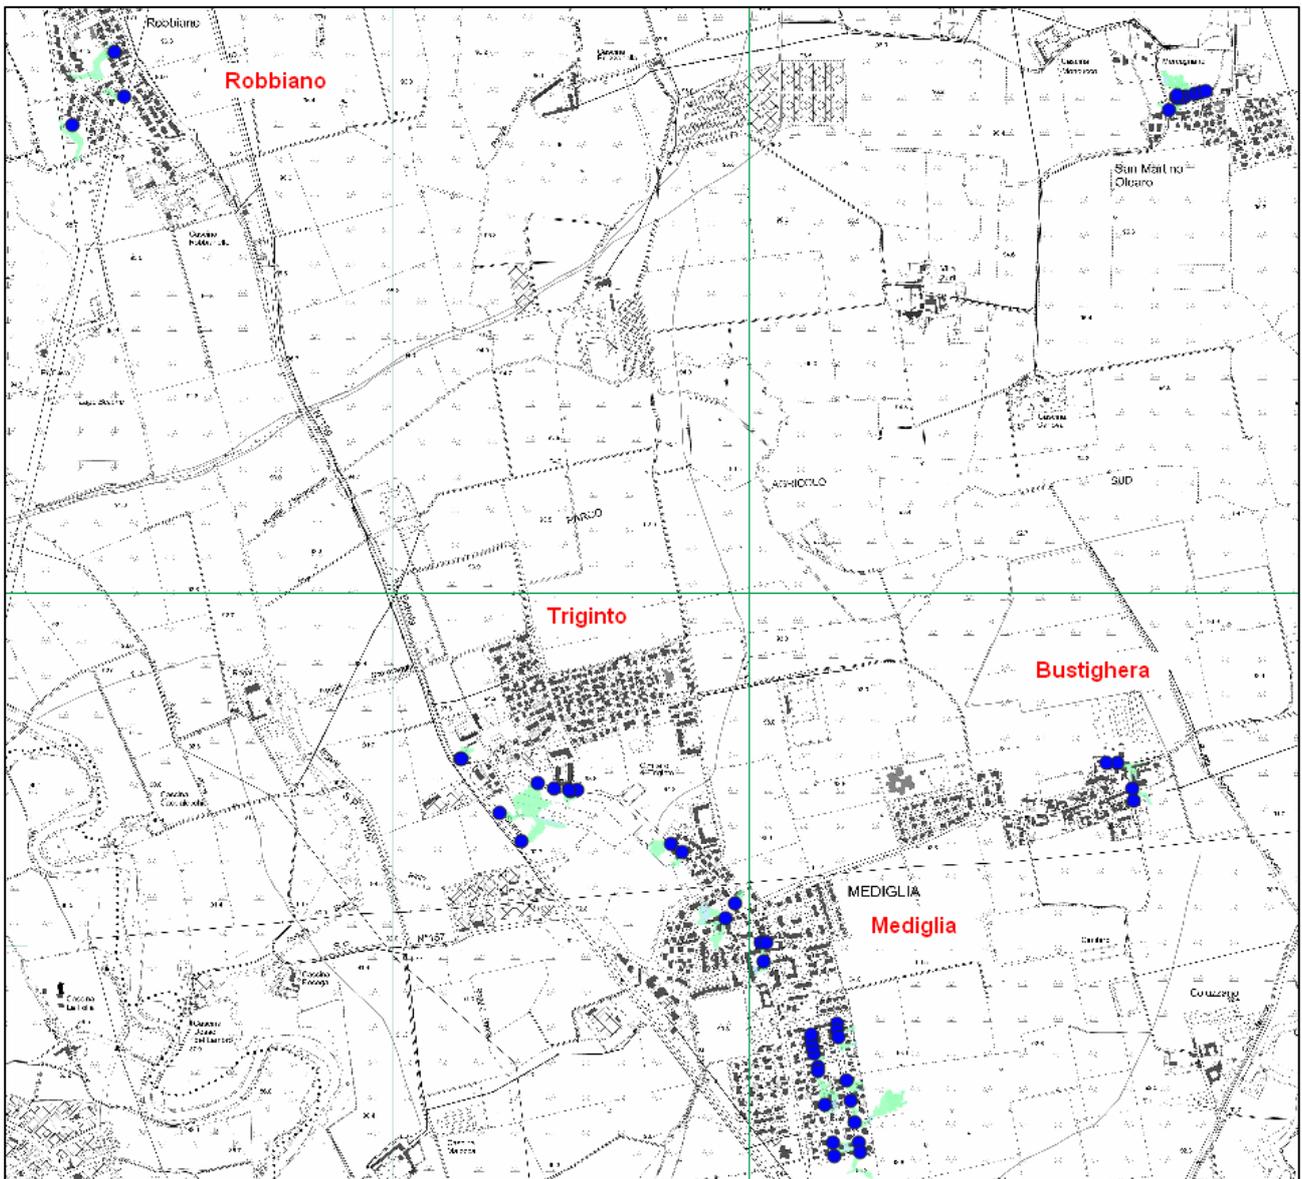
Figura 89. Stato di progetto, simulazione con tempo di ritorno di 100 anni. Porzione Ovest.

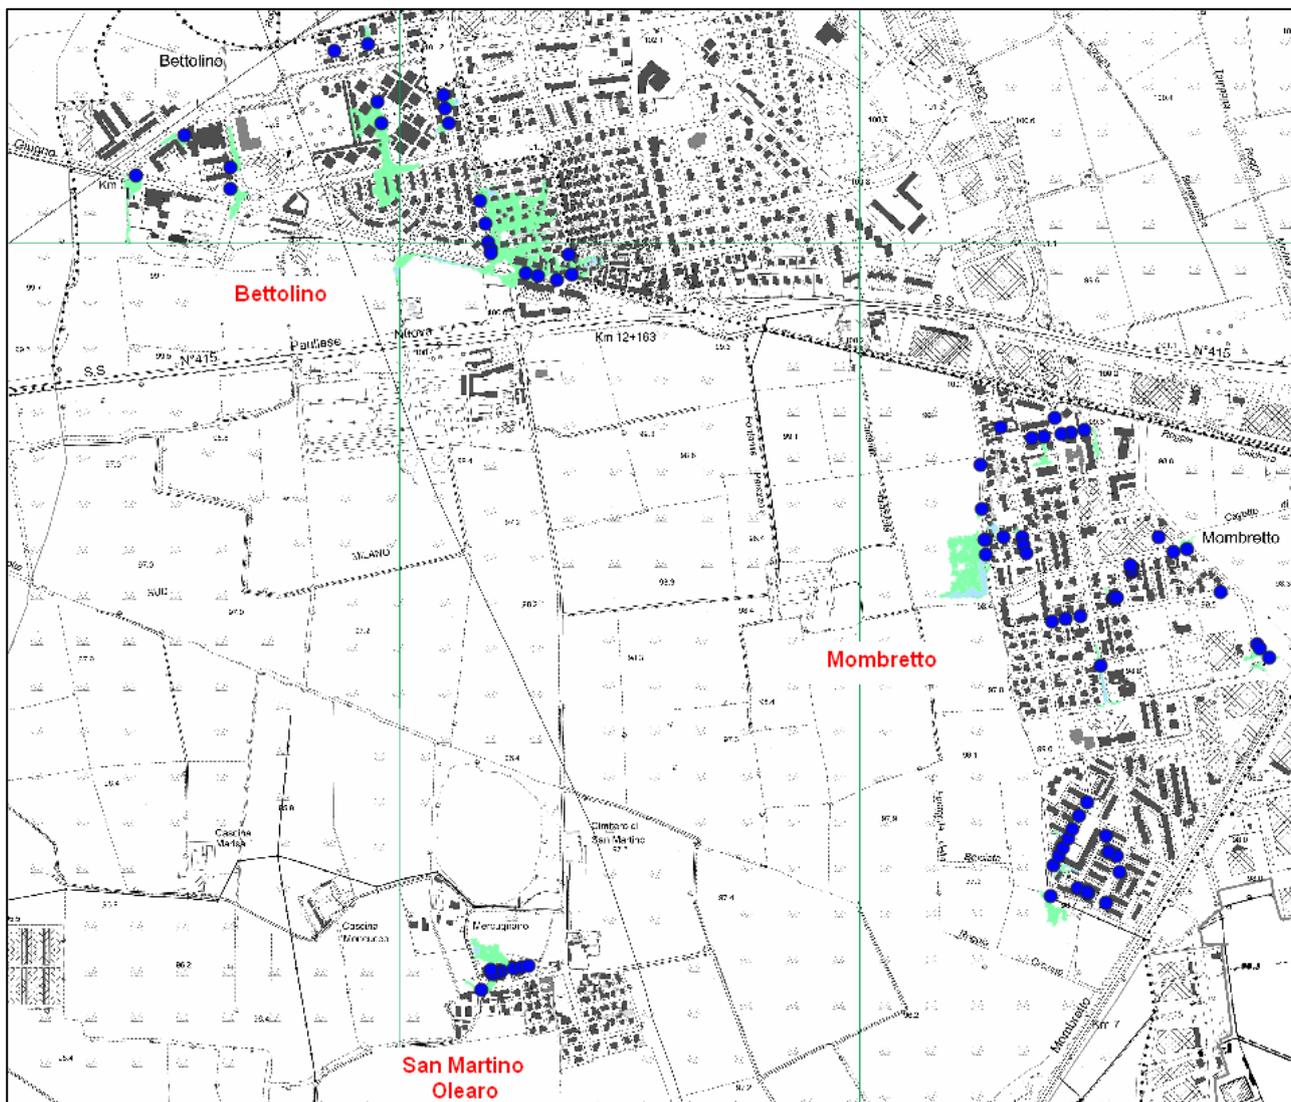
Figura 90. Stato di progetto, simulazione con tempo di ritorno di 100 anni. Porzione Est.

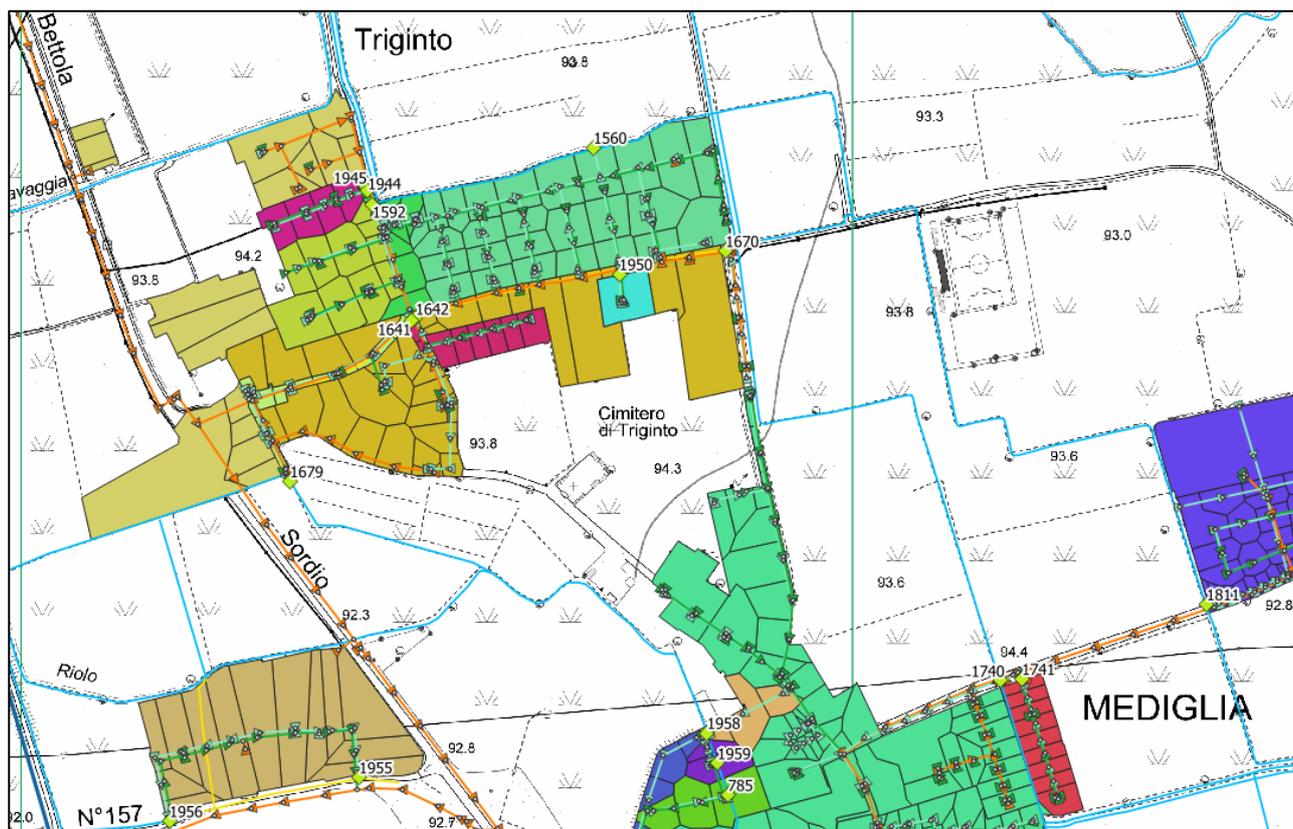
Figura 91. Estratto planimetrico definizione sottobacini nella frazione di Triginto.

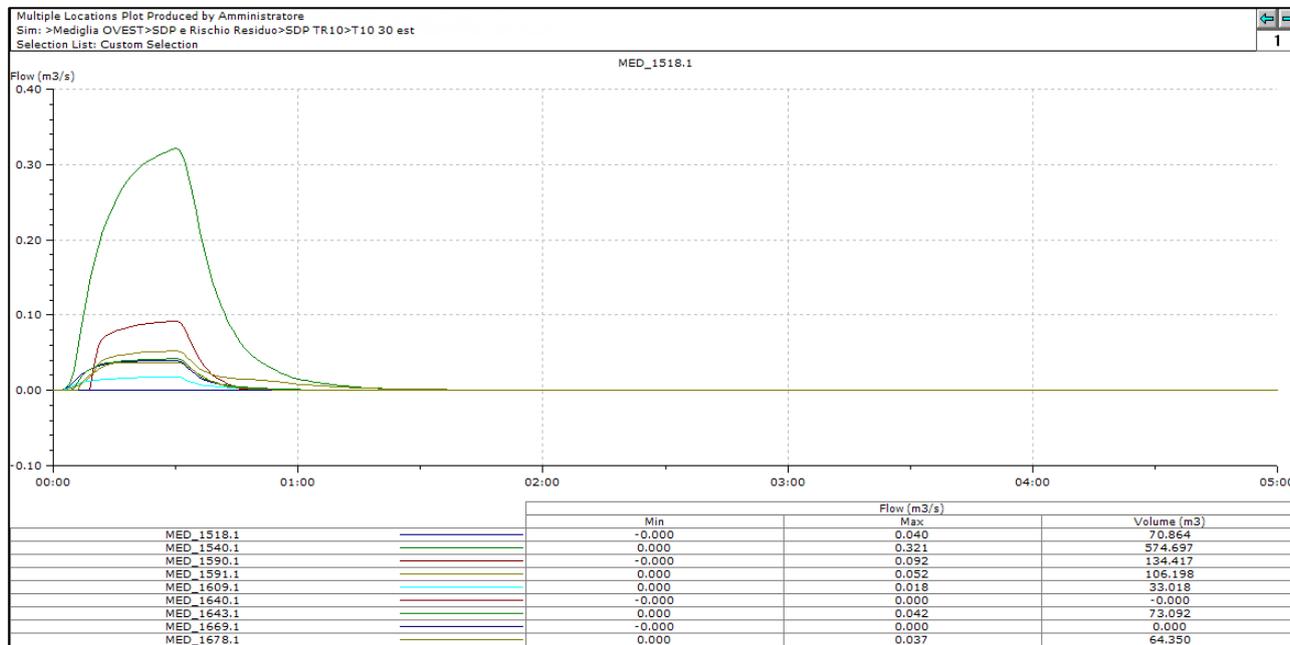
Figura 92. Esempio idrogrammi in uscita dagli scarichi di fognatura. Frazione di Triginto.
